FICHE DE VISITE IVP

Nom du regard	Accessible ?	1ère visite	Etat intérieur	Attribué à	Commentaire de ré-attribution
R45208_8673	Oui	10/02/2020	Moyen	Suez

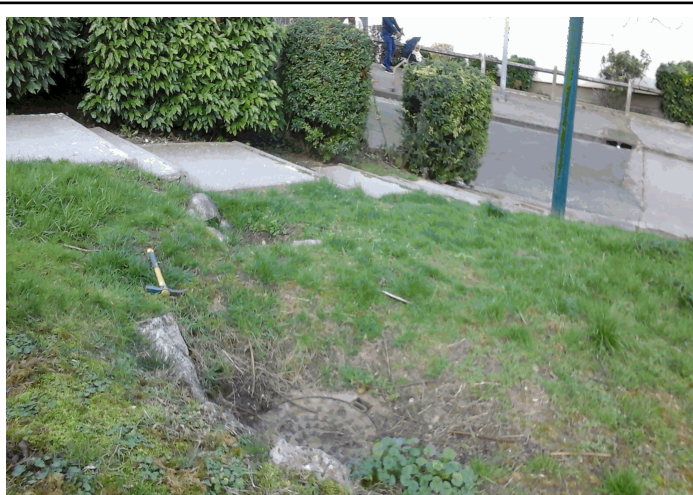
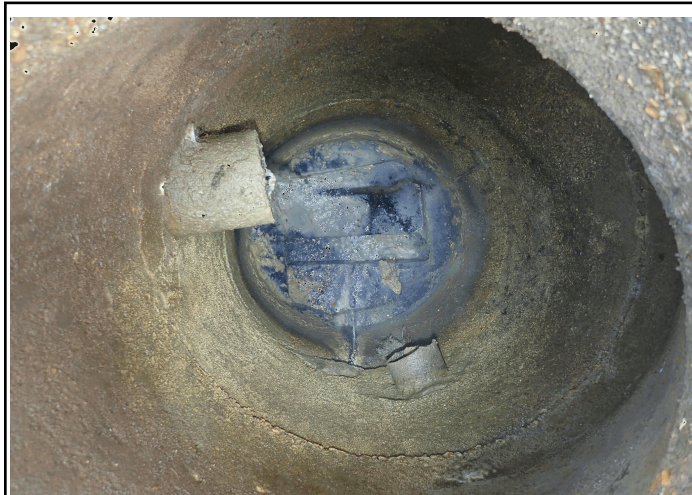
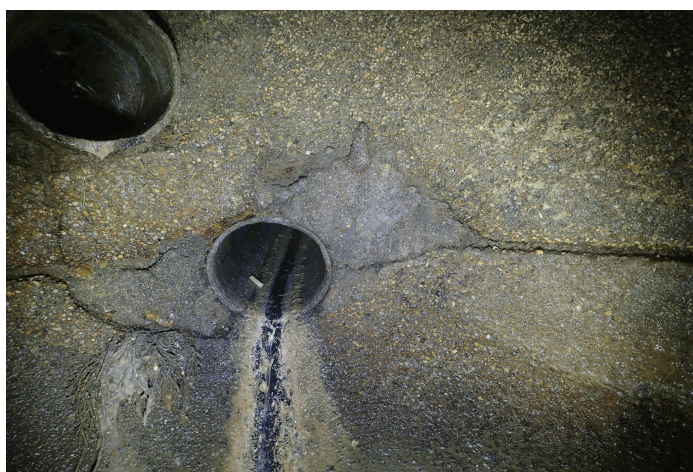
Etat du regard	Priorité		
	Fort	Moyen	Faible
Pénétration de racine	<input type="checkbox"/>	<input type="checkbox"/>	<input checked="" type="checkbox"/>
Fissure regard	<input type="checkbox"/>	<input type="checkbox"/>	<input type="checkbox"/>
Infiltration dans ouvrage	<input type="checkbox"/>	<input type="checkbox"/>	<input type="checkbox"/>
Branchement mal raccordé sur ouvrage	<input type="checkbox"/>	<input type="checkbox"/>	<input checked="" type="checkbox"/>
Corrosion H2S	<input type="checkbox"/>	<input type="checkbox"/>	<input type="checkbox"/>
Odeur	<input type="checkbox"/>	<input type="checkbox"/>	<input type="checkbox"/>
Fond d'ouvrage à refaire	<input type="checkbox"/>	<input type="checkbox"/>	<input type="checkbox"/>
Ouvrage traversé par canalisation	<input type="checkbox"/>	<input type="checkbox"/>	<input type="checkbox"/>
Cloison insuffisante dans le regard mixte	<input type="checkbox"/>	<input type="checkbox"/>	<input type="checkbox"/>
