Fiche de vie du regard

16 Rue de Triqueti 45200 Montargis

FICHE DE VISITE IVP

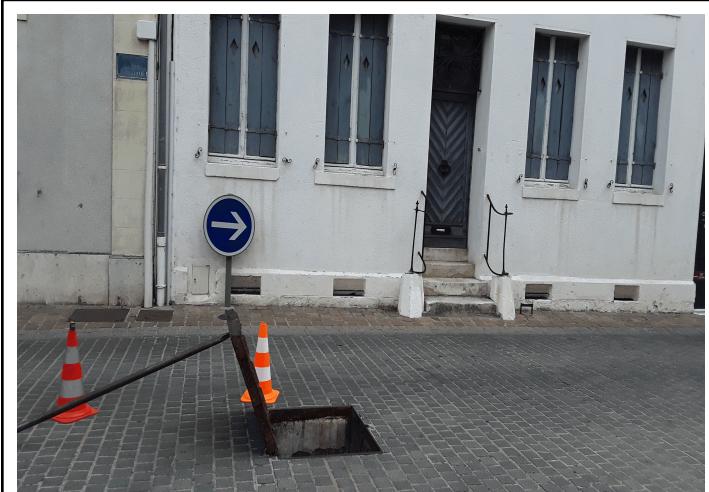
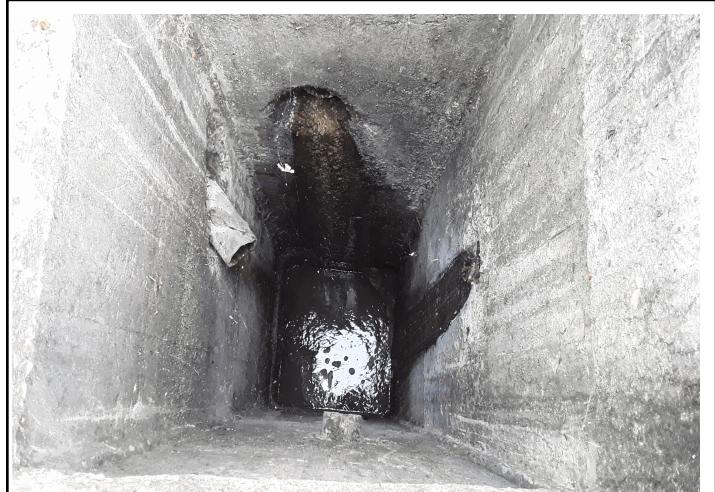
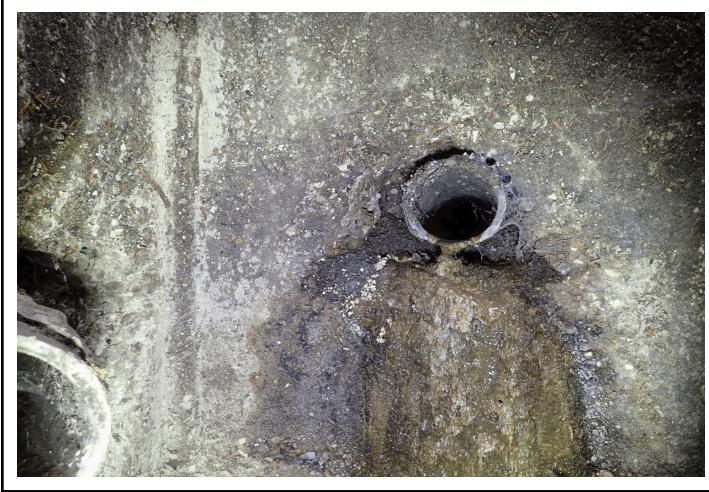
PHOTOS FICHE DE VISITE IVP

Nom du regard	Accessible ?	1ère visite	Etat intérieur	Attribué à	Commentaire de ré-attribution	
R45208_9582	Oui	25/08/2020	Mauvais	Suez		
Etat du tampon :		Commentaire :				
Etat du regard	Priorité					
Pénétration de racine	Fort	<input type="checkbox"/>	Moyen	<input type="checkbox"/>	Faible	<input type="checkbox"/>
Fissure regard	<input type="checkbox"/>	<input type="checkbox"/>	<input type="checkbox"/>			
Infiltration dans ouvrage	<input type="checkbox"/>	<input type="checkbox"/>	<input type="checkbox"/>			
Branchemet mal raccordé sur ouvrage	<input type="checkbox"/>	<input type="checkbox"/>	<input type="checkbox"/>			
Corrosion H2S	<input checked="" type="checkbox"/>	<input type="checkbox"/>	<input type="checkbox"/>			
Odeur	<input type="checkbox"/>	<input type="checkbox"/>	<input type="checkbox"/>			
Fond d'ouvrage à refaire	<input type="checkbox"/>	<input type="checkbox"/>	<input type="checkbox"/>
