# Fiche de vie du regard

1 Boulevard Durzy 45200 Montargis

### FICHE DE VISITE IVP

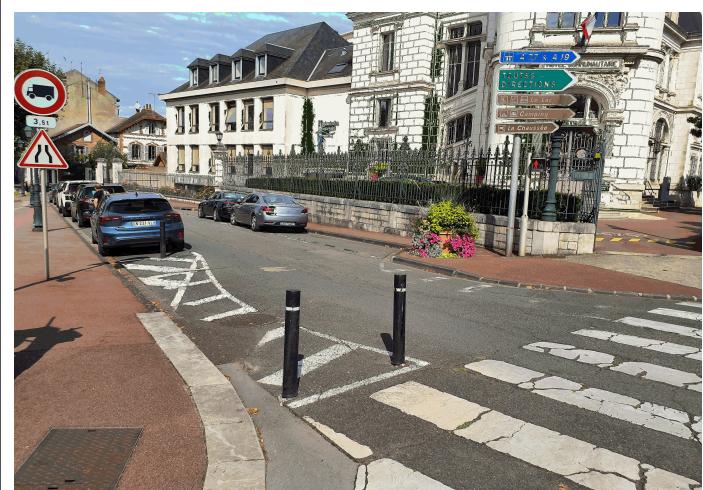
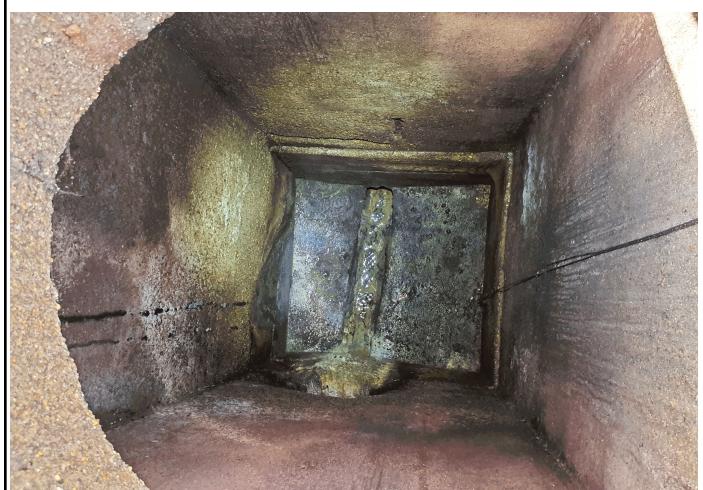
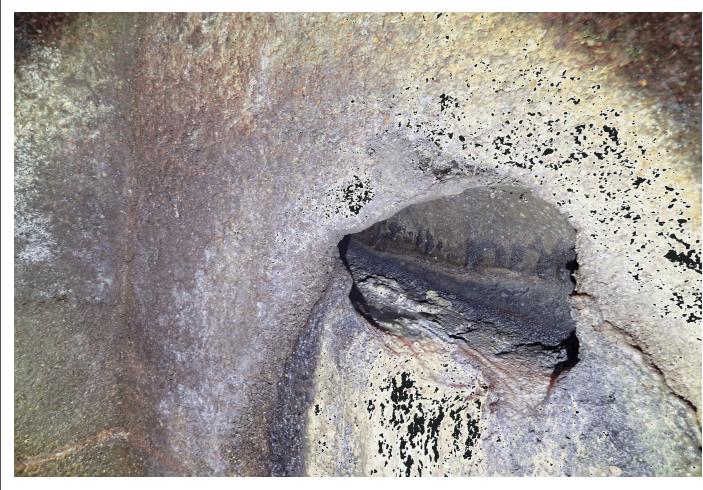
### PHOTOS FICHE DE VISITE IVP

| Nom du regard | Accessible ? | 1ère visite | Etat intérieur | Attribué à | Commentaire de ré-attribution |
|---|---|---|---|---|---|
| R45208_9588 | Oui | 06/09/2024 | Moyen | AME | |
| | | Masque sur brt à reprendre à 6h00 | | | |
| Branchemet mal raccordé sur ouvrage | <input type="checkbox"/> | <input checked="" type="checkbox"/> | <input type="checkbox"/> | | |
