FICHE DE VISITE IVP

Nom du regard	Accessible ?	1ère visite	Etat intérieur	Attribué à	Commentaire de ré-attribution
R45208_9616	Oui	11/02/2020	Moyen	Suez

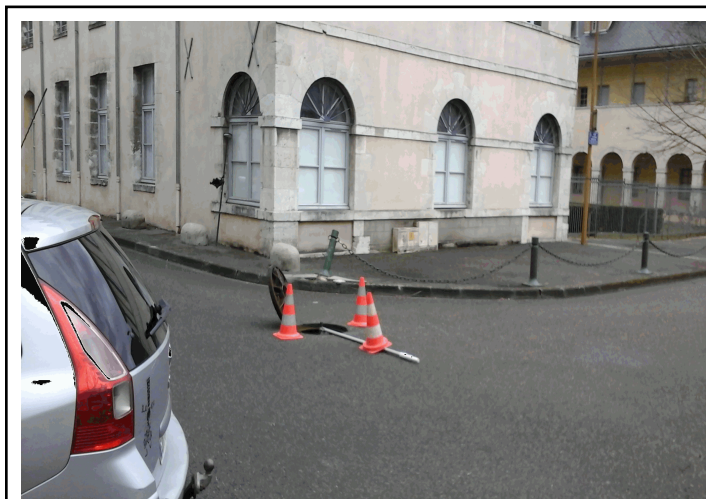
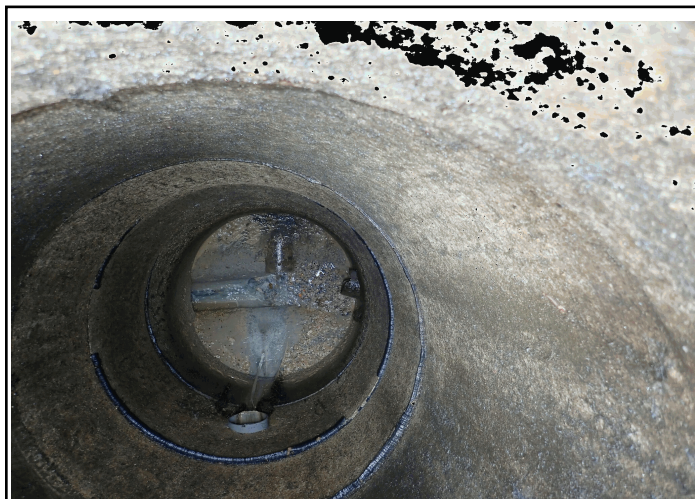
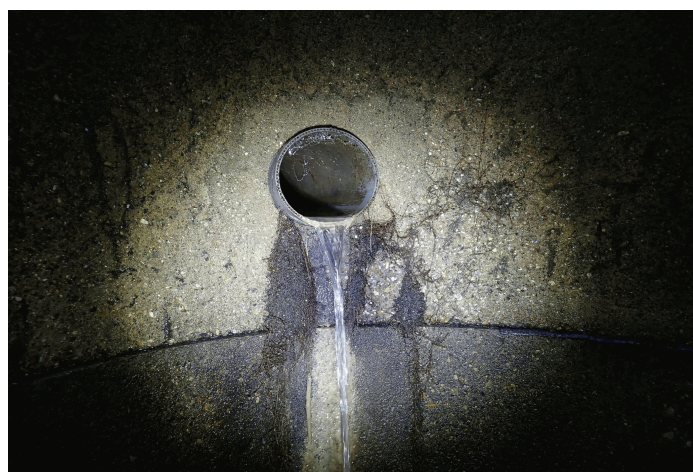
PHOTOS FICHE DE VISITE IVP

Etat du regard	Priorité		
	Fort	Moyen	Faible
Pénétration de racine	<input type="checkbox"/>	<input type="checkbox"/>	<input checked="" type="checkbox"/>
Fissure regard	<input type="checkbox"/>	<input type="checkbox"/>	<input type="checkbox"/>
Infiltration dans ouvrage	<input type="checkbox"/>	<input type="checkbox"/>	<input type="checkbox"/>
Branchement mal raccordé sur ouvrage	<input type="checkbox"/>	<input type="checkbox"/>	<input type="checkbox"/>
Corrosion H2S	<input type="checkbox"/>	<input type="checkbox"/>	<input type="checkbox"/>
Odeur	<input type="checkbox"/>	<input type="checkbox"/>	<input type="checkbox"/>
Fond d'ouvrage à refaire	<input type="checkbox"/>	<input type="checkbox"/>	<input type="checkbox"/>
Ouvrage traversé par canalisation	<input type="checkbox"/>	<input type="checkbox"/>	<input type="checkbox"/>
Cloison insuffisante dans le regard mixte	<input type="checkbox"/>	<input type="checkbox"/>	<input type="checkbox"/>

26/11/2021

Bon état
