Fiche de vie du regard

14 Rue Girodet 45200 Montargis

FICHE DE VISITE IVP

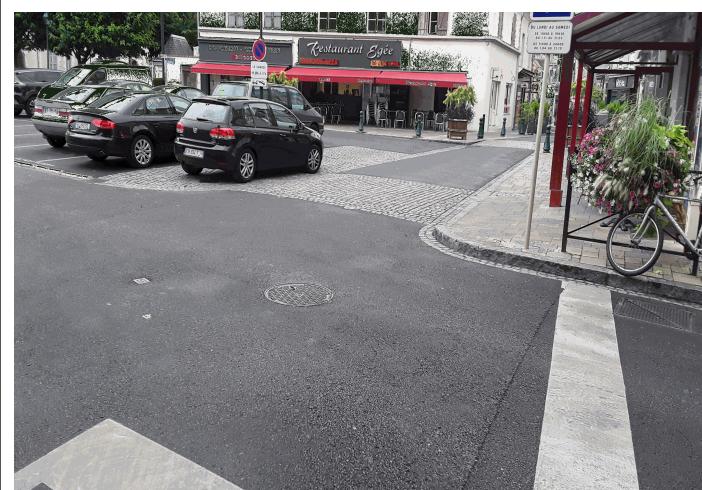
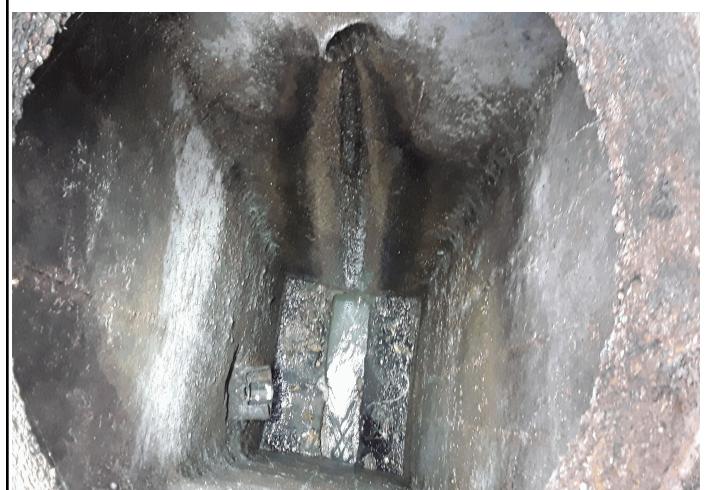
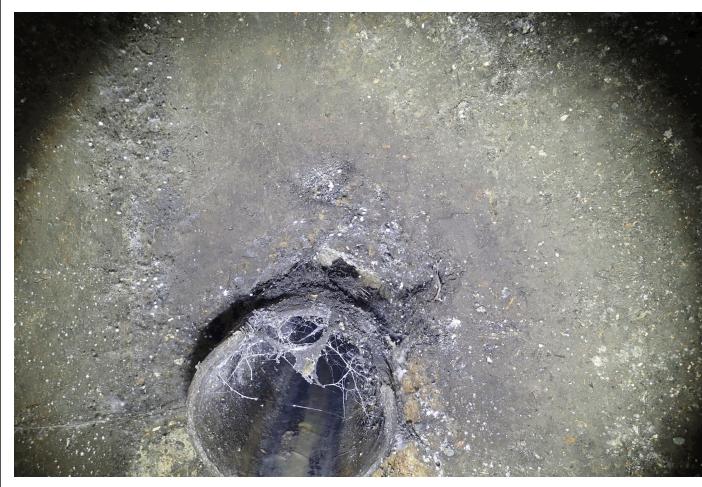
PHOTOS FICHE DE VISITE IVP

Nom du regard	Accessible ?	1ère visite	Etat intérieur	Attribué à	Commentaire de ré-attribution
R45208_9626	Oui	25/08/2020	Moyen	Suez	Réhabilitations réalisées par l'AME lors du chemisa
