2 Boulevard Paul Baudin 45200 Montargis

Nom du regard	Accessible ?	1ère visite	Etat intérieur	Attribué à	Commentaire de ré-attribution
R45208_9628	Oui	10/09/2024	Mauvais	AME

PHOTOS FICHE DE VISITE IVP

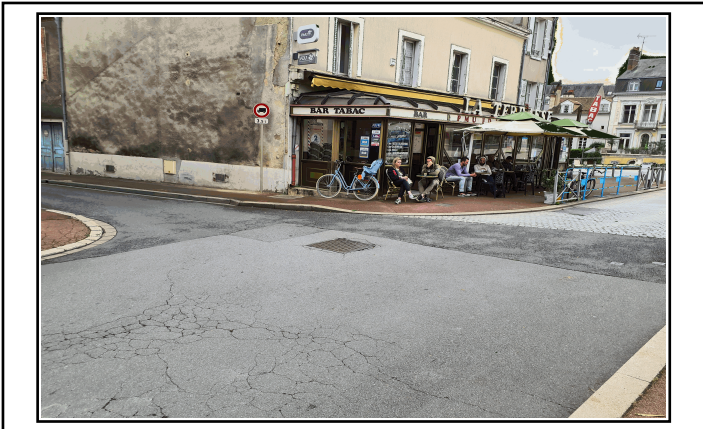
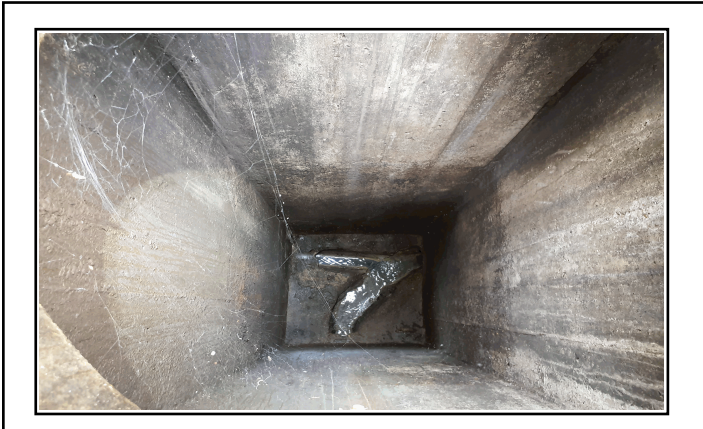
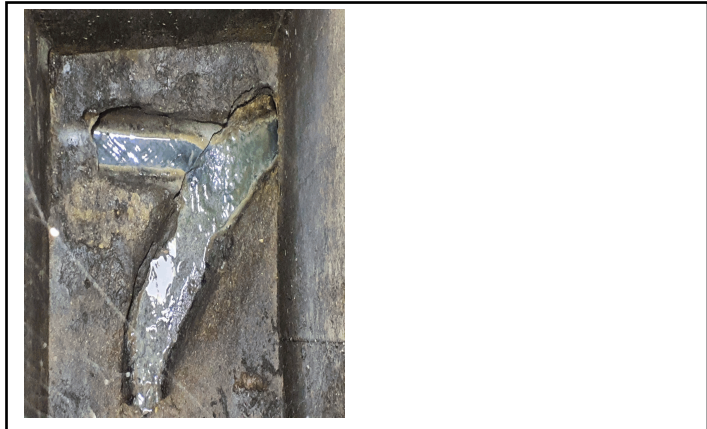
Commentaire : Fissure ouverte au niveau du radier

Etat du regard	Priorité		
	Fort	Moyen	Faible
Pénétration de racine	<input type="checkbox"/>	<input type="checkbox"/>	<input type="checkbox"/>
Fissure ou exfiltration regard	<input checked="" type="checkbox"/>	<input type="checkbox"/>	<input type="checkbox"/>
Infiltration/défaut d'étanchéité dans ouvrage	<input checked="" type="checkbox"/>	<input type="checkbox"/>	<input type="checkbox"/>
Branchement mal raccordé sur ouvrage	<input type="checkbox"/>	<input type="checkbox"/>	<input type="checkbox"/>
Corrosion H2S	<input type="checkbox"/>	<input type="checkbox"/>	<input type="checkbox"/>
Odeur	<input type="checkbox"/>	<input type="checkbox"/>	<input type="checkbox"/>
Fond d'ouvrage à refaire	<input type="checkbox"/>	<input type="checkbox"/>	<input type="checkbox"/>
Ouvrage traversé par canalisation	<input type="checkbox"/>	<input type="checkbox"/>	<input type="checkbox"/>
Cloison insuffisante dans le regard mixte	<input type="checkbox"/>	<input type="checkbox"/>	<input type="checkbox"/>
