# Fiche de vie du regard

6 Rue Carnot 45200 Montargis

### FICHE DE VISITE IVP

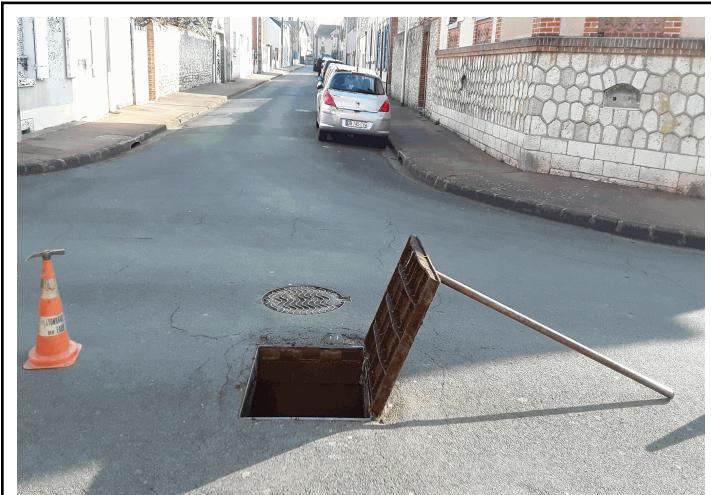
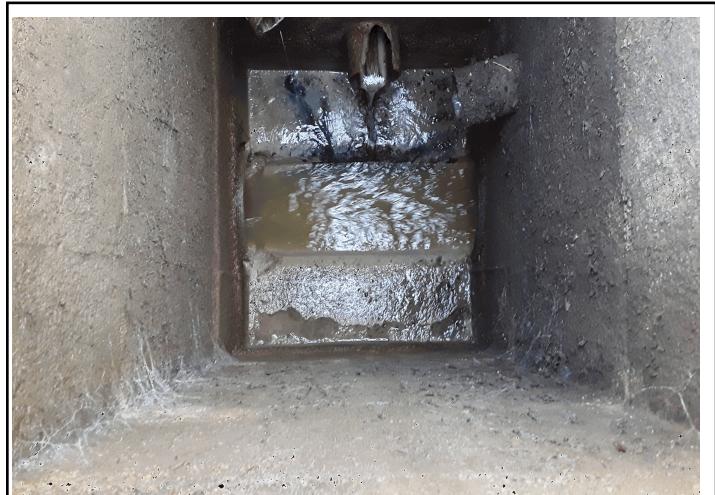
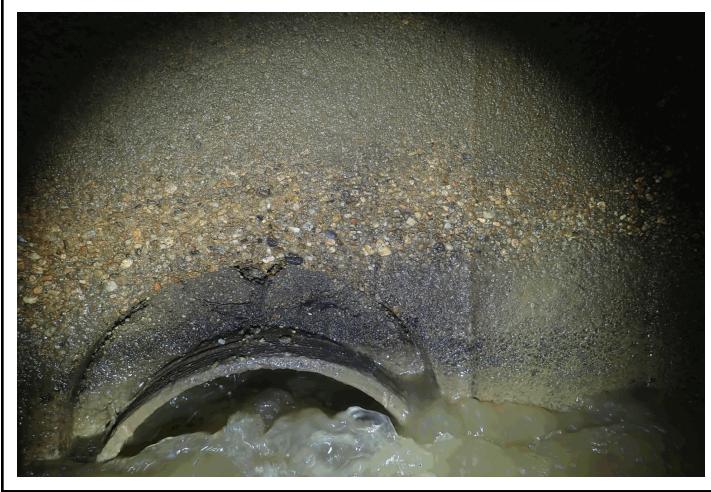
### PHOTOS FICHE DE VISITE IVP

Nom du regard	Accessible ?	1ère visite	Etat intérieur	Attribué à	Commentaire de ré-attribution
R45208_9643	Oui	09/03/2021	Mauvais	Suez	
Etat du tampon :		Tampon ou bouche à changer

Autre anomalie ouvrage	<input type="checkbox"/> <input checked="" type="checkbox"/> <input type="checkbox"/>
