Fiche de vie du regard

1 Rue Carnot 45200 Montargis

FICHE DE VISITE IVP

Nom du regard	Accessible ?	1ère visite	Etat intérieur	Attribué à	Commentaire de ré-attribution
R45208_9648	Oui	09/03/2021	Moyen	Suez

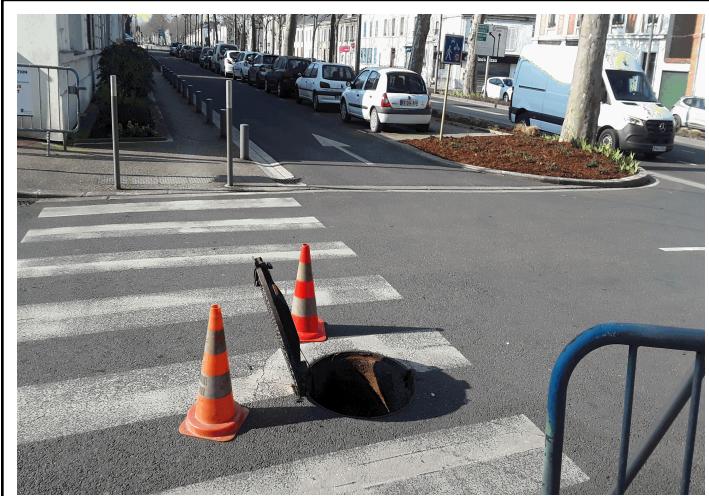
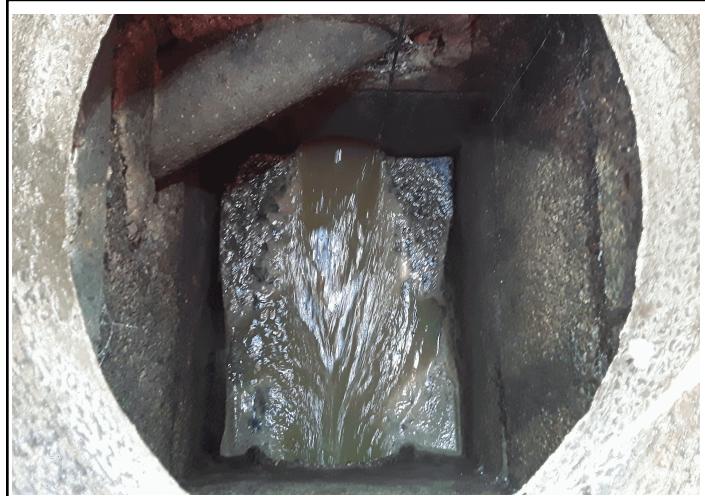
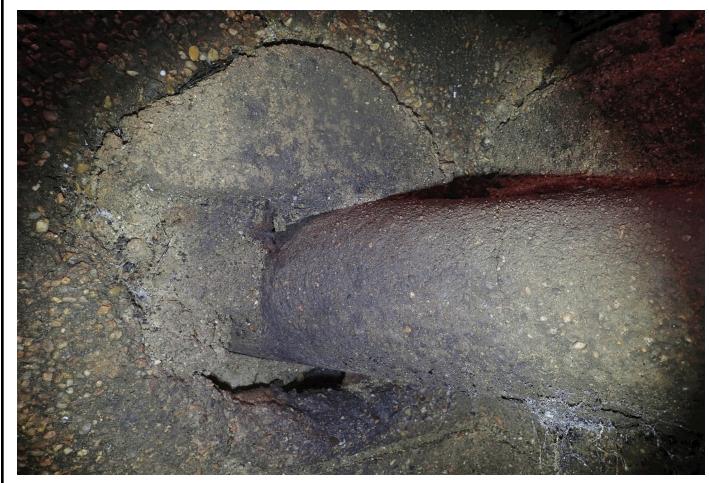
Etat du regard	Priorité
Pénétration de racine	<input type="checkbox"/> <input type="checkbox"/> <input type="checkbox"/>
Fissure regard	<input type="checkbox"/> <input type="checkbox"/> <input type="checkbox"/>
Infiltration dans ouvrage	<input type="checkbox"/> <input type="checkbox"/> <input checked="" type="checkbox"/>
Branchemet mal raccordé sur ouvrage	<input type="checkbox"/> <input checked="" type="checkbox"/> <input type="checkbox"/>
Corrosion H2S	<input type="checkbox"/> <input type="checkbox"/> <input type="checkbox"/>
Odeur	<input type="checkbox"/> <input type="checkbox"/> <input type="checkbox"/>
Fond d'ouvrage à refaire	<input type="checkbox"/> <input type="checkbox"/> <input type="checkbox"/>
Ouvrage traversé par canalisation	<input type="checkbox"/> <input type="checkbox"/> <input checked="" type="checkbox"/>
Cloison insuffisante dans le regard mixte	<input type="checkbox"/> <input type="checkbox"/> <input type="checkbox"/>
