### FICHE DE VISITE IVP

Nom du regard	Accessible ?	1ère visite	Etat intérieur	Attribué à	Commentaire de ré-attribution
R45208_9651	Oui	18/09/2020	Moyen	Suez

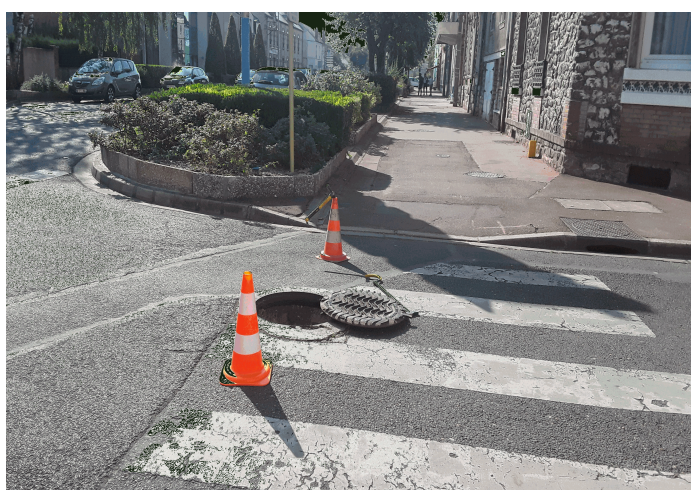
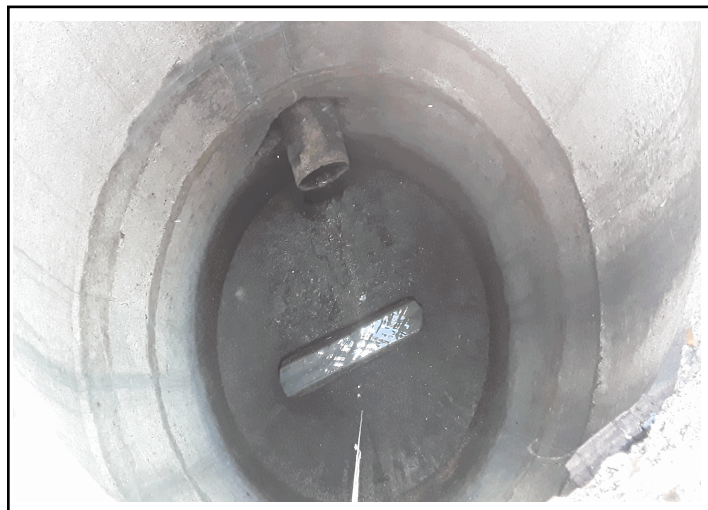
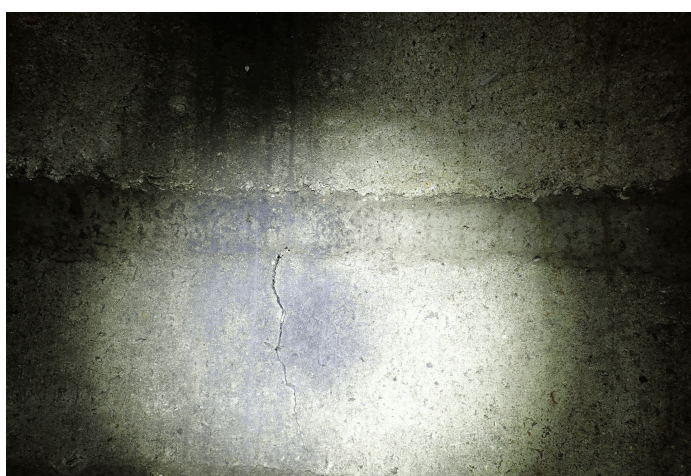
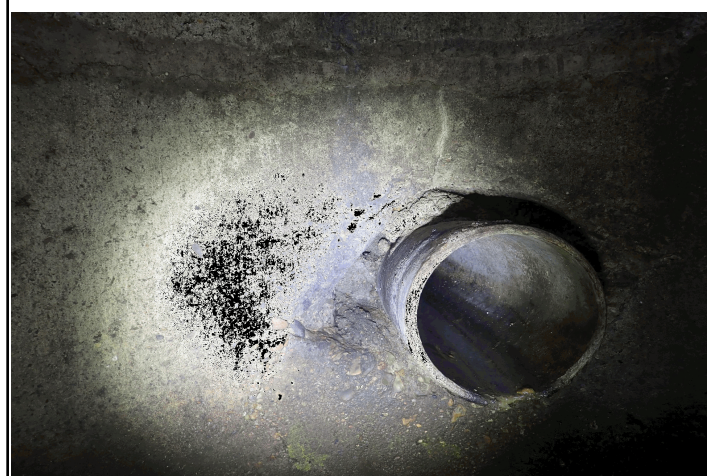
Etat du regard	Priorité		
	Fort	Moyen	Faible
Pénétration de racine	<input type="checkbox"/>	<input type="checkbox"/>	<input type="checkbox"/>
Fissure regard	<input type="checkbox"/>	<input type="checkbox"/>	<input checked="" type="checkbox"/>
Infiltration dans ouvrage	<input type="checkbox"/>	<input type="checkbox"/>	<input type="checkbox"/>
Branchement mal raccordé sur ouvrage	<input type="checkbox"/>	<input checked="" type="checkbox"/>	<input type="checkbox"/>
Corrosion H2S	<input type="checkbox"/>	<input type="checkbox"/>	<input type="checkbox"/>
Odeur	<input type="checkbox"/>	<input type="checkbox"/>	<input type="checkbox"/>
Fond d'ouvrage à refaire	<input type="checkbox"/>	<input type="checkbox"/>	<input type="checkbox"/>
Ouvrage traversé par canalisation	<input type="checkbox"/>	<input type="checkbox"/>	<input type="checkbox"/>
Cloison insuffisante dans le regard mixte	<input type="checkbox"/>	<input type="checkbox"/>	<input type="checkbox"/>
