Fiche de vie du regard

54 bis Rue Marcellin Berthelot 45200 Montargis

FICHE DE VISITE IVP

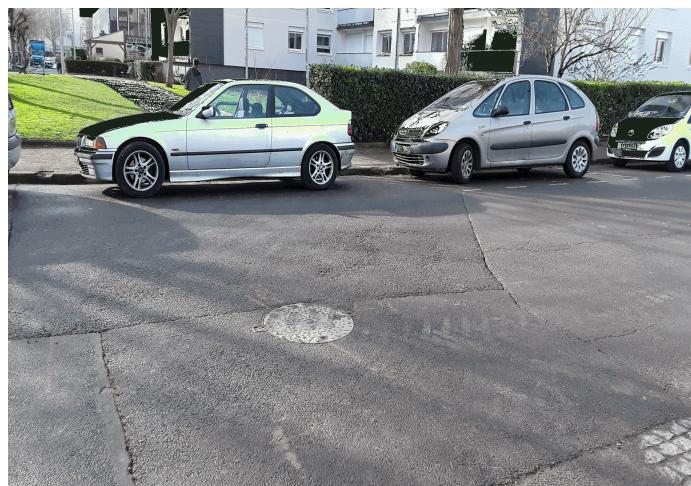
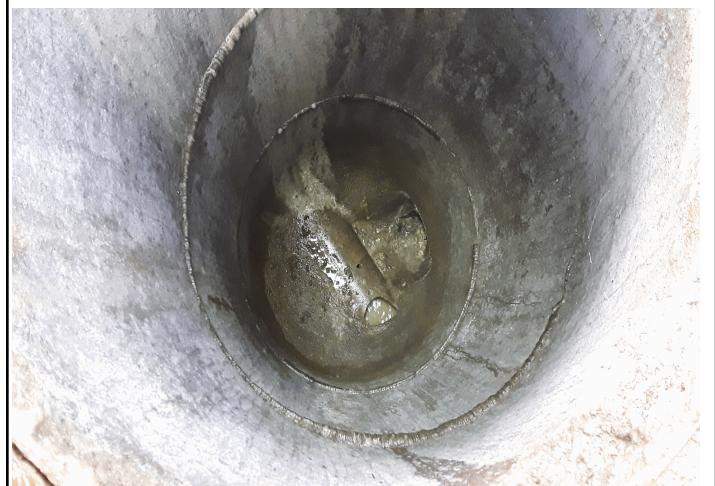
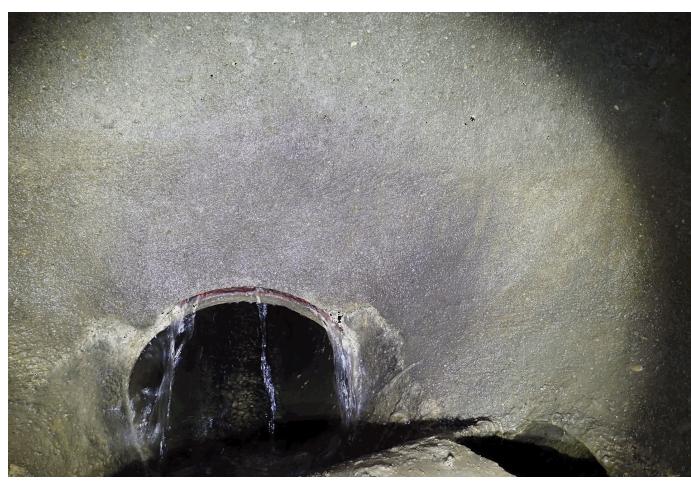
Nom du regard	Accessible ?	1ère visite	Etat intérieur	Attribué à	Commentaire de ré-attribution
R45208_9692	Oui	16/02/2021	Travaux urgent	AME	
Etat du tampon :		Commentaire :			
Etat du regard	Priorité				
Pénétration de racine	Fort	<input type="checkbox"/>	Moyen	<input type="checkbox"/>	Faible <input type="checkbox"/>
Fissure regard	Fort	<input type="checkbox"/>	Moyen	<input type="checkbox"/>	Faible <input type="checkbox"/>
Infiltration dans ouvrage	Fort	<input checked="" type="checkbox"/>	Moyen	<input type="checkbox"/>	Faible <input type="checkbox"/>
Branchemet mal raccordé sur ouvrage	Fort	<input type="checkbox"/>	Moyen	<input type="checkbox"/>	Faible <input type="checkbox"/>
Corrosion H2S	Fort	<input type="checkbox"/>	Moyen	<input type="checkbox"/>	Faible <input type="checkbox"/>
Odeur	Fort	<input type="checkbox"/>	Moyen	<input type="checkbox"/>	Faible <input type="checkbox"/>
Fond d'ouvrage à refaire	Fort	<input type="checkbox"/>	Moyen	<input type="checkbox"/>	Faible <input type="checkbox"/>

Ouvrage traversé par canalisation	Fort	<input checked="" type="checkbox"/>	Moyen	<input type="checkbox"/>	Faible <input type="checkbox"/>
Cloison insuffisante dans le regard mixte	Fort	<input type="checkbox"/>	Moyen	<input type="checkbox"/>	Faible <input type="checkbox"/>
Autre anomalie ouvrage	Fort	<input type="checkbox"/>	Moyen	<input type="checkbox"/>	Faible <input type="checkbox"/>
