# Fiche de vie du regard

316 Rue des Pervenches 45200 Amilly

### FICHE DE VISITE IVP

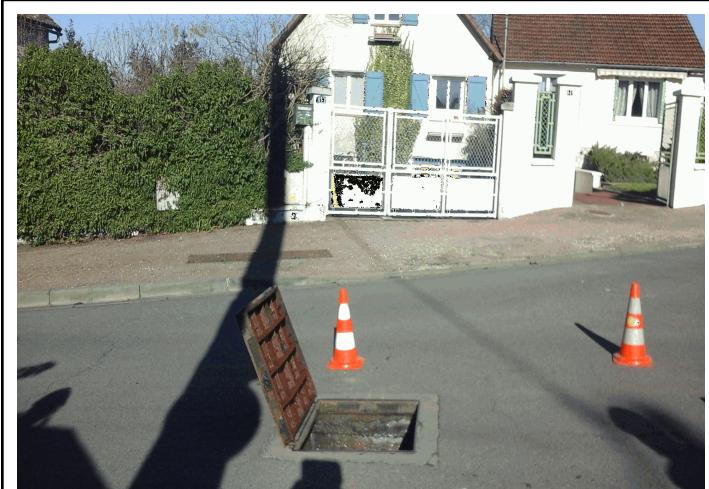
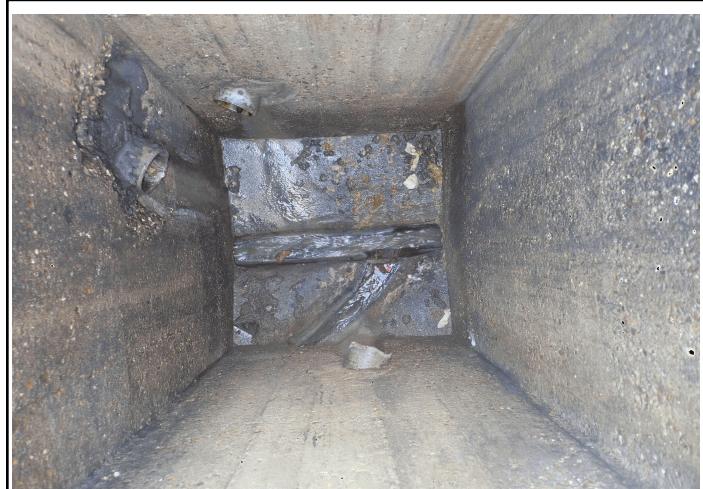
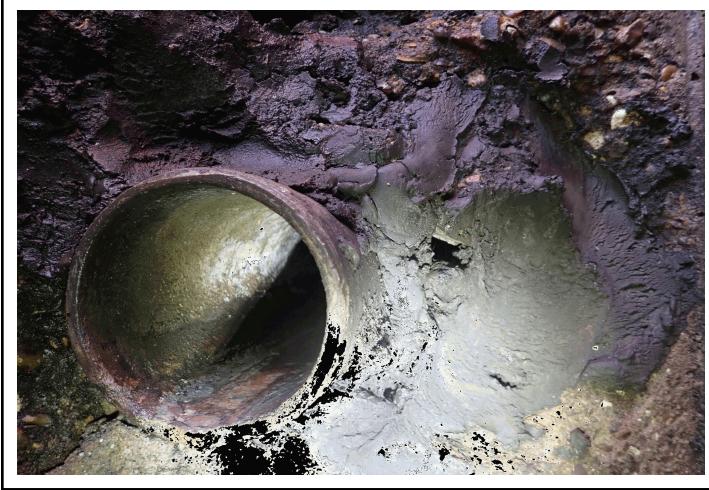
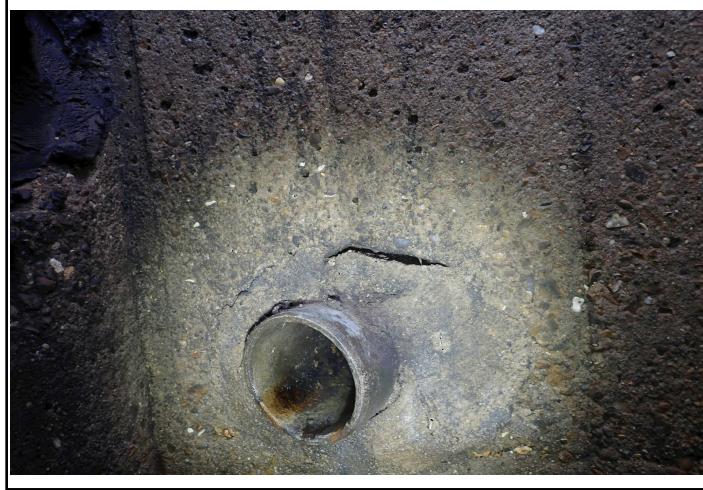
### PHOTOS FICHE DE VISITE IVP

Nom du regard	Accessible ?	1ère visite	Etat intérieur	Attribué à	Commentaire de ré-attribution
R45208_9781	Oui	10/02/2020	Moyen	Suez	
Etat du tampon :		Commentaire :			
Etat du regard	Priorité	Fort	Moyen	Faible	
Pénétration de racine		<input type="checkbox"/>	<input type="checkbox"/>	<input type="checkbox"/>	
Fissure regard		<input type="checkbox"/>	<input type="checkbox"/>	<input type="checkbox"/>	
Infiltration dans ouvrage		<input type="checkbox"/>	<input type="checkbox"/>	<input type="checkbox"/>	
Branchemet mal raccordé sur ouvrage		<input type="checkbox"/>	<input checked="" type="checkbox"/>	<input type="checkbox"/>	
Corrosion H2S		<input type="checkbox"/>	<input type="checkbox"/>	<input type="checkbox"/>	
Odeur		<input type="checkbox"/>	<input type="checkbox"/>	<input type="checkbox"/>	
Fond d'ouvrage à refaire		<input type="checkbox"/>	<input type="checkbox"/>	<input type="checkbox"/>	
Ouvrage traversé par canalisation		<input type="checkbox"/>	<input type="checkbox"/>	<input type="checkbox"/>

### TRAVAUX EFFECTUÉS

06/03/2023

Bon état
