# Fiche de vie du regard

125 Rue Mozart 45700 Pannes

### FICHE DE VISITE IVP

Nom du regard	Accessible ?	1ère visite	Etat intérieur	Attribué à	Commentaire de ré-attribution
R45247_6078	Oui	04/07/2023	Moyen	AME

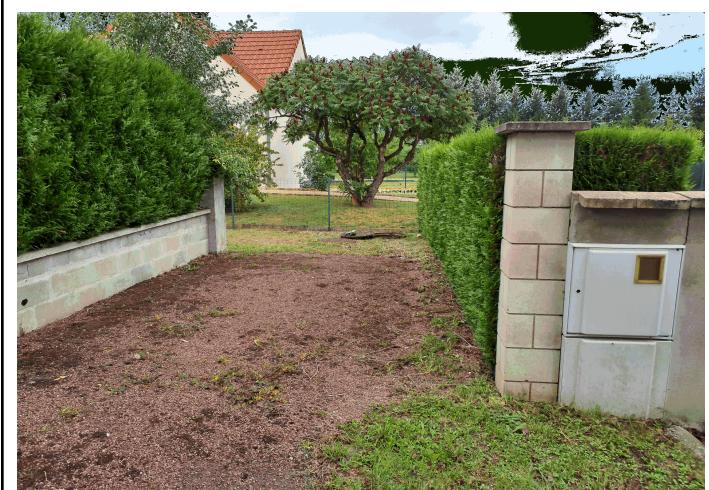
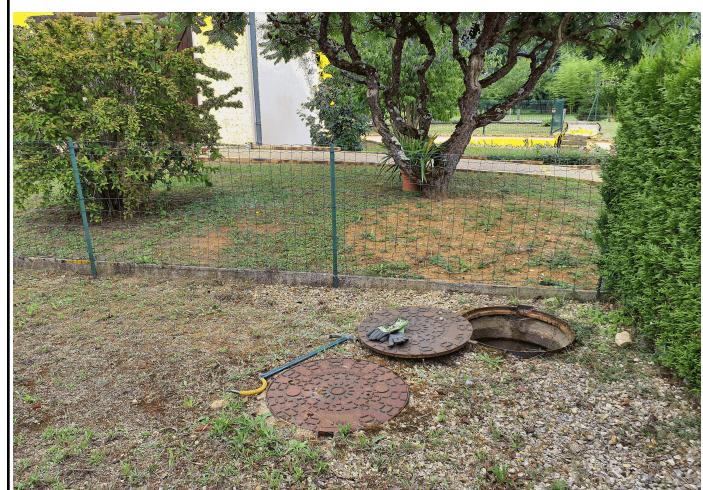
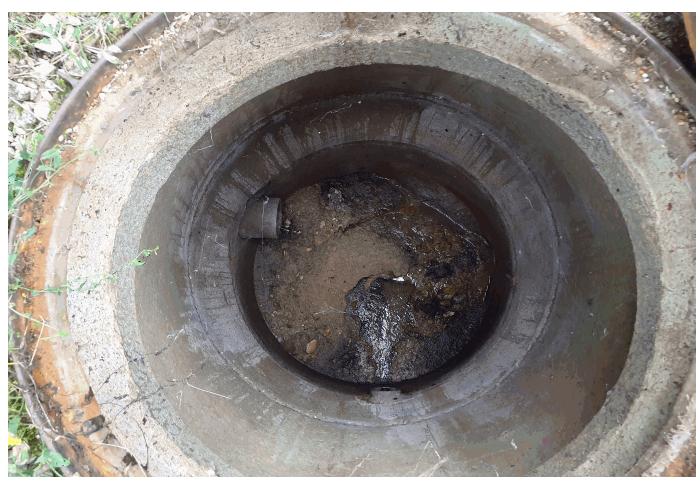
### PHOTOS FICHE DE VISITE IVP

Commentaire : Masque sur brt à reprendre 11h00 et 6h00

Etat du regard	Priorité
Pénétration de racine	<input type="checkbox"/> <input type="checkbox"/> <input type="checkbox"/>
Fissure ou exfiltration regard	<input type="checkbox"/> <input type="checkbox"/> <input type="checkbox"/>
Infiltration/défaut d'étanchéité dans ouvrage	<input type="checkbox"/> <input checked="" type="checkbox"/> <input type="checkbox"/>
Branchemet mal raccordé sur ouvrage	<input type="checkbox"/> <input checked="" type="checkbox"/> <input type="checkbox"/>
Corrosion H2S	<input type="checkbox"/> <input type="checkbox"/> <input type="checkbox"/>
Odeur	<input type="checkbox"/> <input type="checkbox"/> <input type="checkbox"/>
Fond d'ouvrage à refaire	<input type="checkbox"/> <input checked="" type="checkbox"/> <input type="checkbox"/>
Ouvrage traversé par canalisation	<input type="checkbox"/> <input type="checkbox"/> <input type="checkbox"/>
Cloison insuffisante dans le regard mixte	<input type="checkbox"/> <input type="checkbox"/> <input type="checkbox"/>
