# Fiche de vie du regard

11 Rue Paul Marlin 45700 Pannes

### FICHE DE VISITE IVP

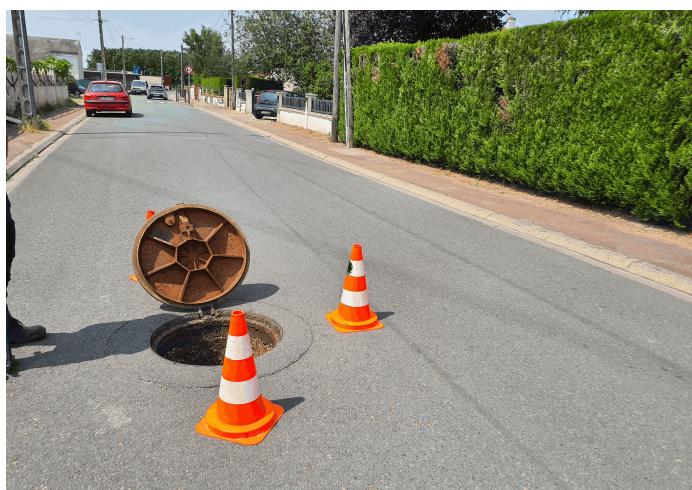
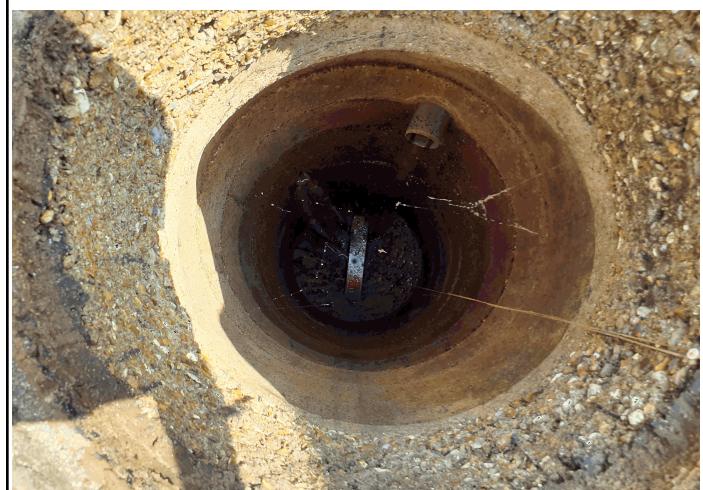
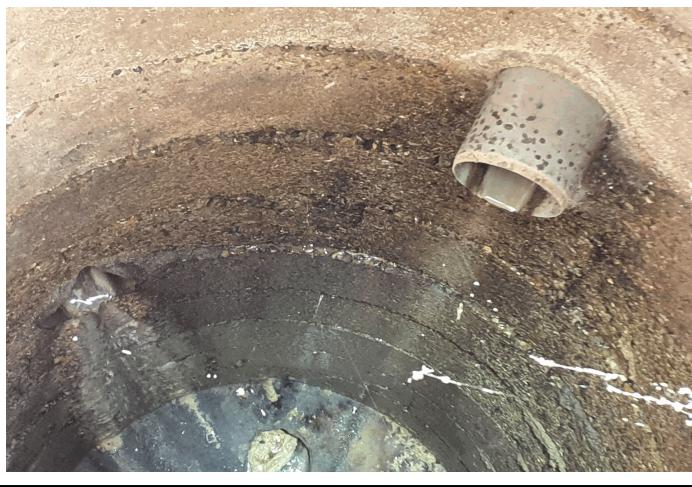
### PHOTOS FICHE DE VISITE IVP

Nom du regard	Accessible ?	1ère visite	Etat intérieur	Attribué à	Commentaire de ré-attribution
R45247_6233	Oui	28/06/2023	Moyen	AME

Etat du regard	Priorité
Pénétration de racine	<input type="checkbox"/> <input type="checkbox"/> <input type="checkbox"/>
Fissure ou exfiltration regard	<input type="checkbox"/> <input type="checkbox"/> <input type="checkbox"/>
Infiltration/défaut d'étanchéité dans ouvrage	<input type="checkbox"/> <input checked="" type="checkbox"/> <input type="checkbox"/>
Branchemet mal raccordé sur ouvrage	<input type="checkbox"/> <input type="checkbox"/> <input type="checkbox"/>
Corrosion H2S	<input type="checkbox"/> <input type="checkbox"/> <input type="checkbox"/>
Odeur	<input type="checkbox"/> <input type="checkbox"/> <input type="checkbox"/>
Fond d'ouvrage à refaire	<input type="checkbox"/> <input type="checkbox"/> <input type="checkbox"/>
Ouvrage traversé par canalisation	<input type="checkbox"/> <input type="checkbox"/> <input type="checkbox"/>
Cloison insuffisante dans le regard mixte	<input type="checkbox"/> <input type="checkbox"/> <input type="checkbox"/>
