# Fiche de vie du regard

43 Rue des Déportés 45700 Villemandeur

### FICHE DE VISITE IVP

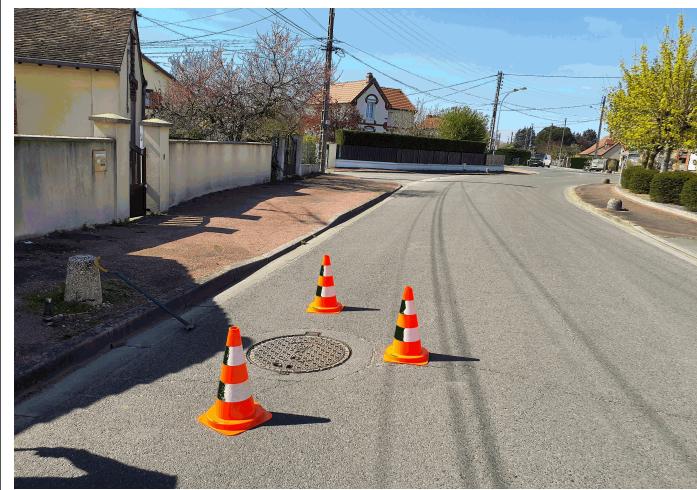
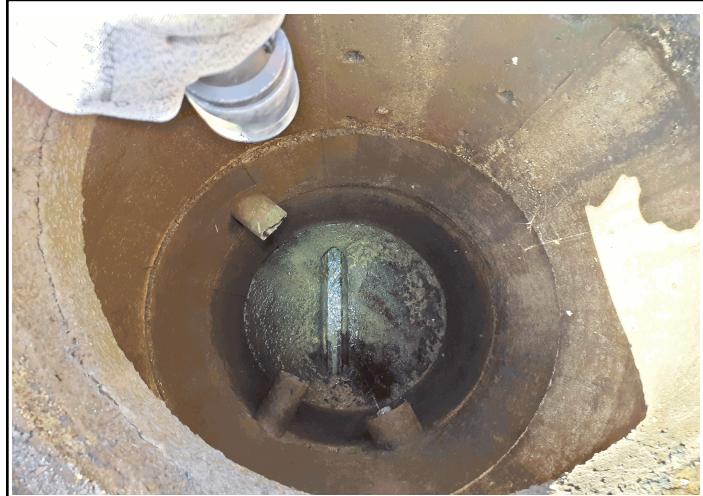
Nom du regard	Accessible ?	1ère visite	Etat intérieur	Attribué à	Commentaire de ré-attribution
R45338_11314	Oui	05/04/2023	Moyen	AME	
Etat du tampon :		Commentaire : Racine à 4h00			
Etat du regard	Priorité				
	Fort	Moyen	Faible		
Pénétration de racine	<input type="checkbox"/>	<input checked="" type="checkbox"/>	<input type="checkbox"/>		
Fissure ou exfiltration regard	<input type="checkbox"/>	<input type="checkbox"/>	<input type="checkbox"/>		
Infiltration/défaut d'étanchéité dans ouvrage	<input type="checkbox"/>	<input checked="" type="checkbox"/>	<input type="checkbox"/>		
Branchemet mal raccordé sur ouvrage	<input type="checkbox"/>	<input type="checkbox"/>	<input type="checkbox"/>		
Corrosion H2S	<input type="checkbox"/>	<input type="checkbox"/>	<input type="checkbox"/>		
Odeur	<input type="checkbox"/>	<input type="checkbox"/>	<input type="checkbox"/>		
Fond d'ouvrage à refaire	<input type="checkbox"/>	<input type="checkbox"/>	<input type="checkbox"/>
