Fiche de vie du regard

11 Allée Van Gogh 45120 Châlette-sur-Loing

FICHE DE VISITE IVP

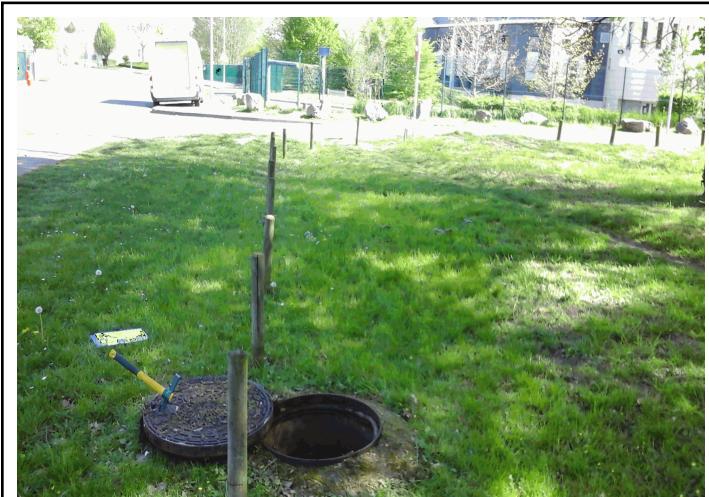
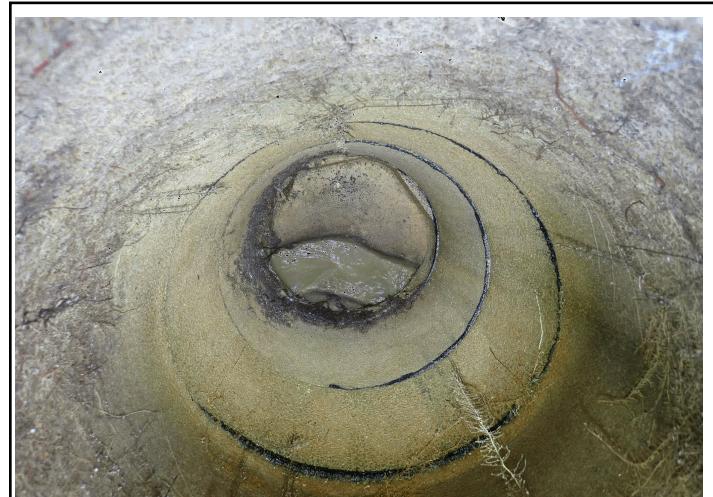
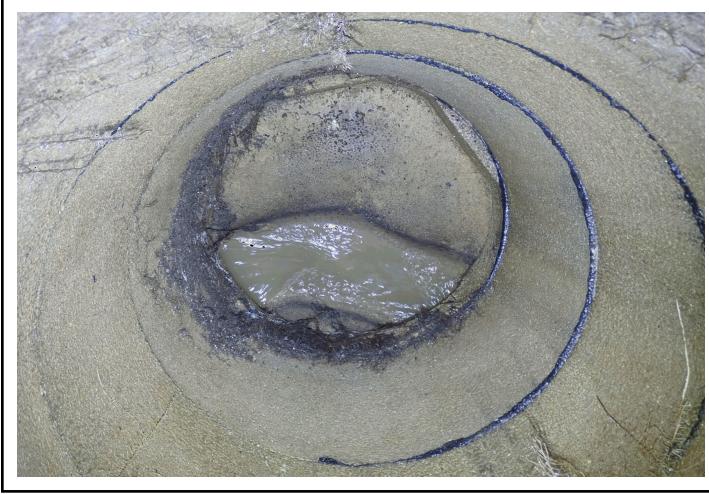
PHOTOS FICHE DE VISITE IVP

Nom du regard	Accessible ?	1ère visite	Etat intérieur	Attribué à	Commentaire de ré-attribution
R45338_5039	Oui	11/02/2020	Mauvais	Suez

Etat du regard	Priorité
Pénétration de racine	Fort <input type="checkbox"/> Moyen <input checked="" type="checkbox"/> Faible <input type="checkbox"/>
Fissure regard	<input type="checkbox"/> <input type="checkbox"/> <input type="checkbox"/>
Infiltration dans ouvrage	<input type="checkbox"/> <input type="checkbox"/> <input type="checkbox"/>
Branchemet mal raccordé sur ouvrage	<input type="checkbox"/> <input type="checkbox"/> <input type="checkbox"/>
Corrosion H2S	<input type="checkbox"/> <input type="checkbox"/> <input type="checkbox"/>
Odeur	<input type="checkbox"/> <input type="checkbox"/> <input type="checkbox"/>
Fond d'ouvrage à refaire	<input type="checkbox"/> <input type="checkbox"/> <input type="checkbox"/>
Ouvrage traversé par canalisation	<input type="checkbox"/> <input type="checkbox"/> <input type="checkbox"/>
Cloison insuffisante dans le regard mixte	<input type="checkbox"/> <input type="checkbox"/> <input type="checkbox"/>

TRAVAUX EFFECTUÉS	
Date travaux	Nouvel état
07/02/2023	Bon état
