## FICHE DE VISITE IVP

Nom du regard	Accessible ?	1ère visite	Etat intérieur	Attribué à	Commentaire de ré-attribution
R45338_5142	Oui	11/04/2023	Moyen	AME

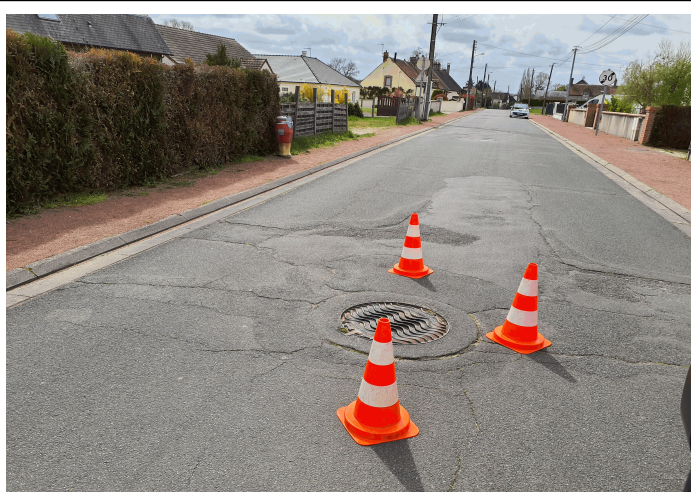
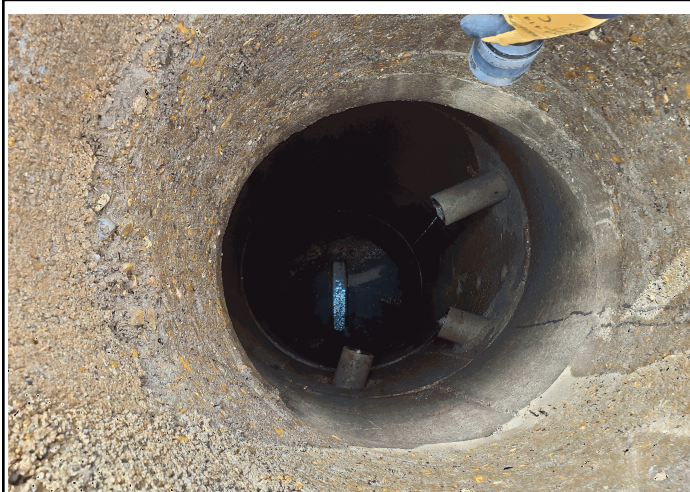
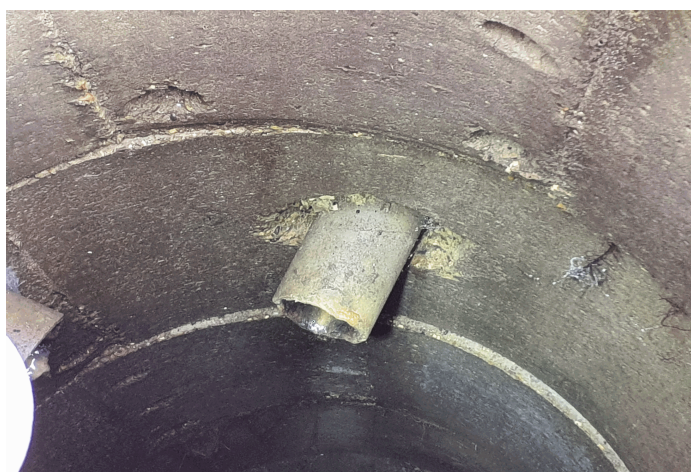
Commentaire : Masque sur brt à reprendre 6h00
