# Fiche de vie du regard

3 Rue Chambon 45700 Villemandeur

### FICHE DE VISITE IVP

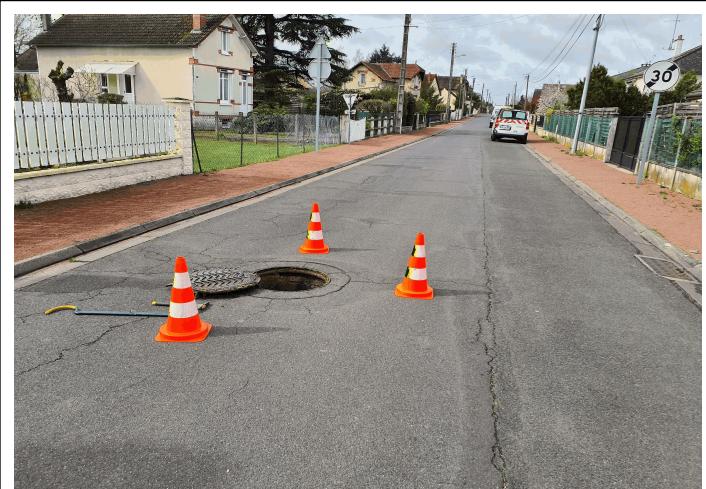
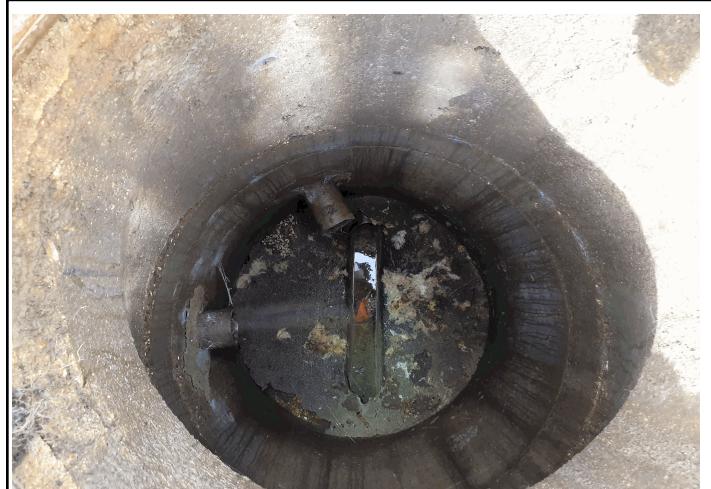
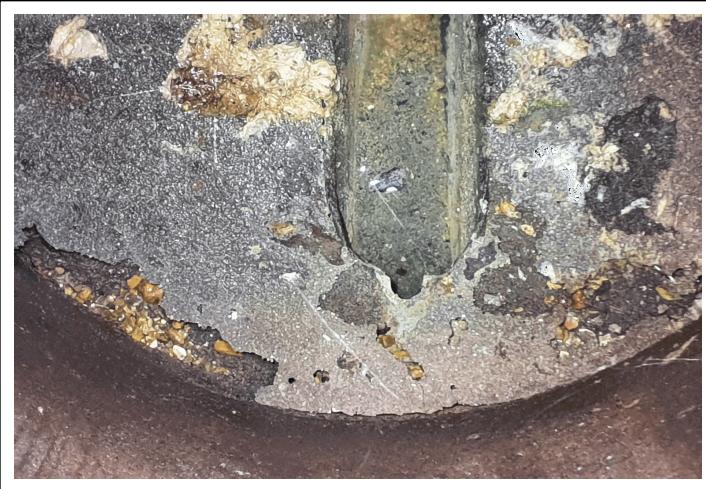
Nom du regard	Accessible ?	1ère visite	Etat intérieur	Attribué à	Commentaire de ré-attribution
R45338_5176	Oui	11/04/2023	Moyen	AME	
Etat du tampon :		Commentaire :			
Etat du regard	Priorité	Fort	Moyen	Faible	
Pénétration de racine		<input type="checkbox"/>	<input type="checkbox"/>	<input type="checkbox"/>	
Fissure ou exfiltration regard		<input type="checkbox"/>	<input type="checkbox"/>	<input type="checkbox"/>	
Infiltration/défaut d'étanchéité dans ouvrage		<input type="checkbox"/>	<input type="checkbox"/>	<input type="checkbox"/>	
Branchemet mal raccordé sur ouvrage		<input type="checkbox"/>	<input type="checkbox"/>	<input type="checkbox"/>	
Corrosion H2S		<input type="checkbox"/>	<input type="checkbox"/>	<input type="checkbox"/>	
Odeur		<input type="checkbox"/>	<input type="checkbox"/>	<input type="checkbox"/>	
Fond d'ouvrage à refaire		<input type="checkbox"/>	<input checked="" type="checkbox"/>	<input type="checkbox"/>
