Fiche de vie du regard

20 Rue du Buisson 45700 Villemandeur

FICHE DE VISITE IVP

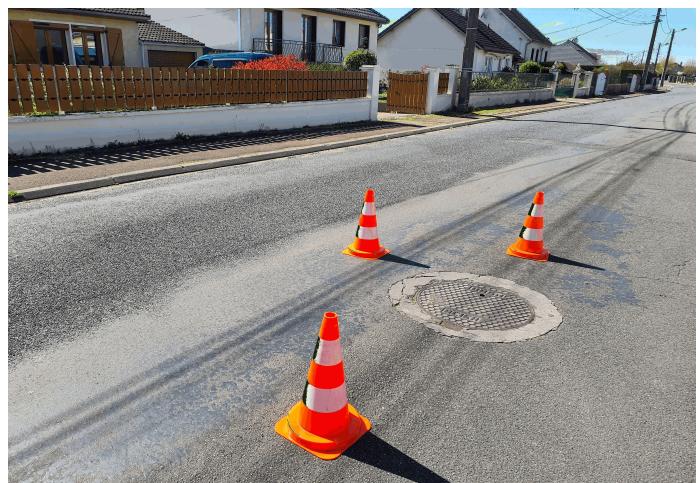
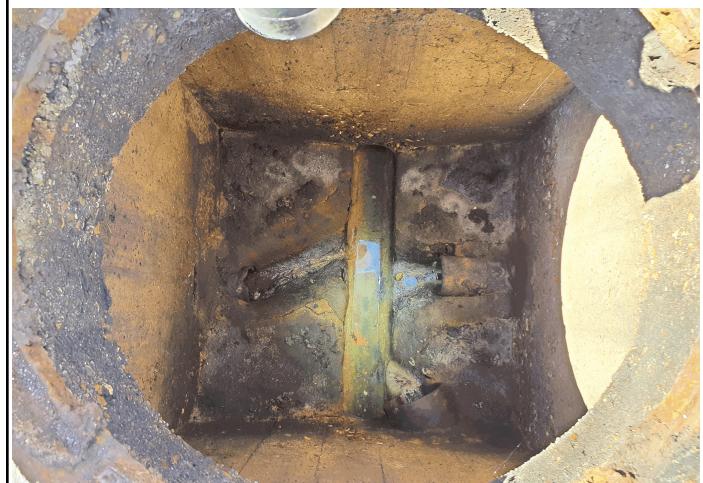
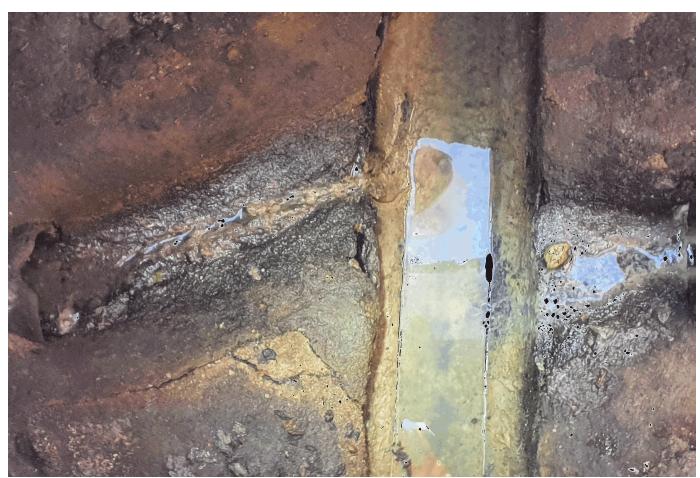
PHOTOS FICHE DE VISITE IVP

Nom du regard	Accessible ?	1ère visite	Etat intérieur	Attribué à	Commentaire de ré-attribution
R45338_5304	Oui	04/04/2023	Moyen	AME	Commentaire : REHA 2023 AME
