# Fiche de vie du regard

11 Rue du Buisson 45700 Villemandeur

### FICHE DE VISITE IVP

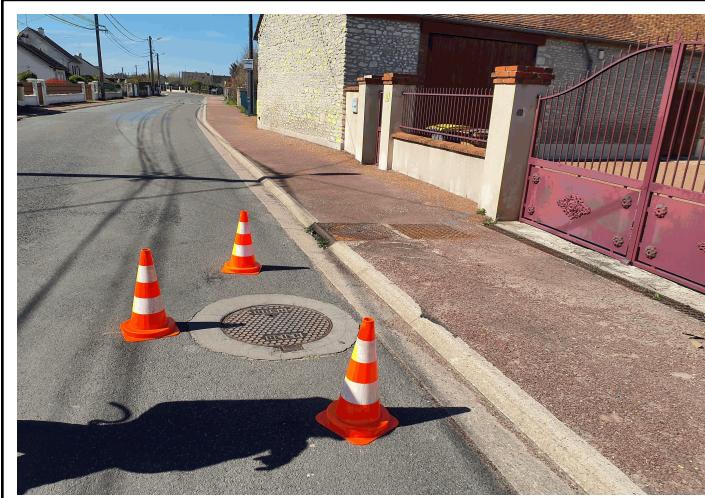
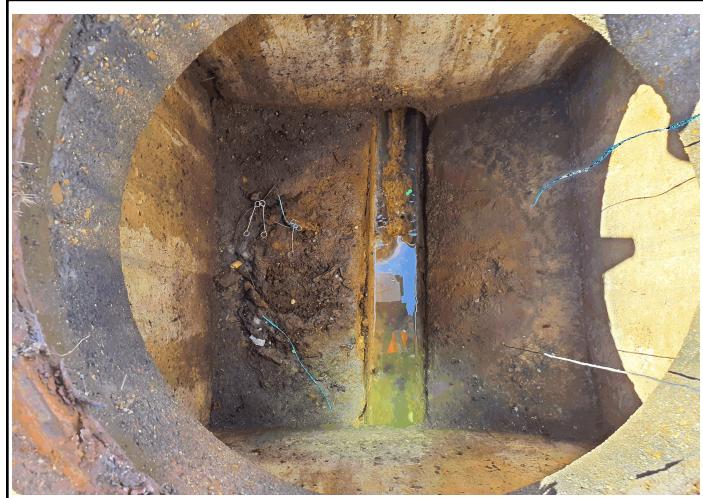
Nom du regard	Accessible ?	1ère visite	Etat intérieur	Attribué à	Commentaire de ré-attribution
R45338_5317	Oui	04/04/2023	Moyen	AME	Commentaire : REHA 2023 AME
