## ***Fiche de vie du regard***

16 Rue Aristide Briand 45700 Villemandeur

## FICHE DE VISITE IVP

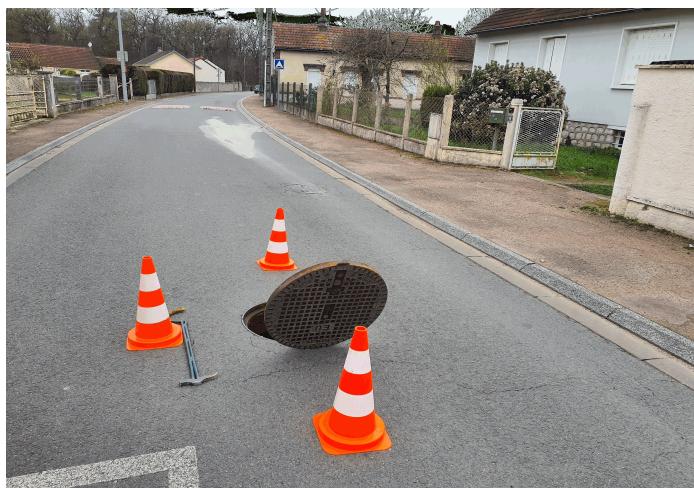
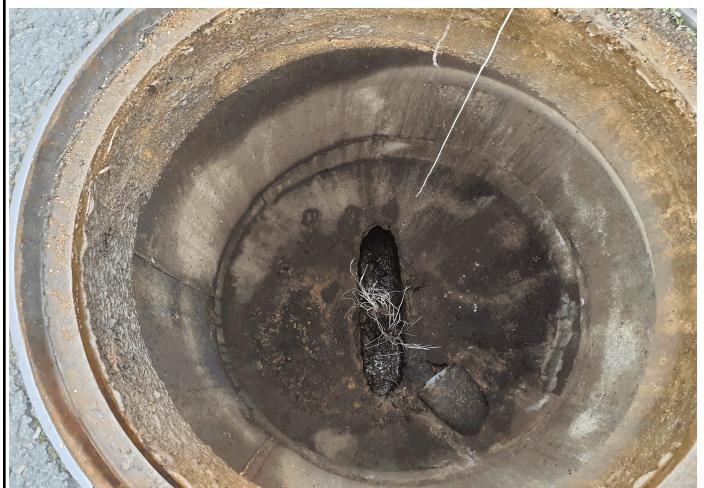
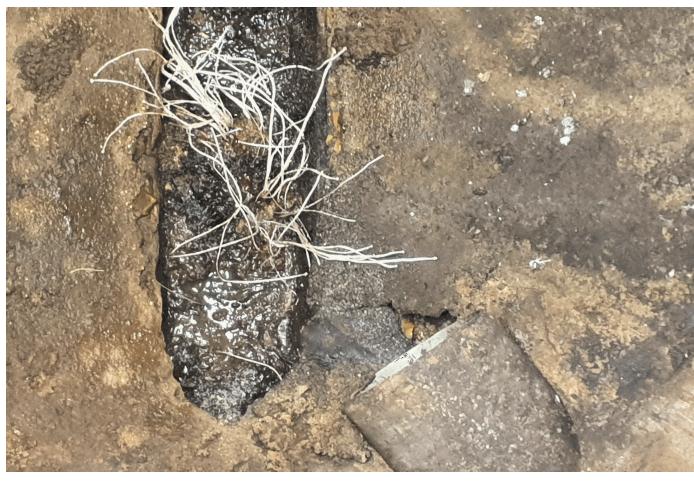
## PHOTOS FICHE DE VISITE IVP

Nom du regard	Accessible ?	1ère visite	Etat intérieur	Attribué à	Commentaire de ré-attribution
R45338_5534	Oui	03/04/2023	Moyen	AME	
Etat du tampon :				Commentaire :	
Etat du regard	Priorité				
	Fort	Moyen	Faible		
Pénétration de racine	<input type="checkbox"/>	<input checked="" type="checkbox"/>	<input type="checkbox"/>		
Fissure ou exfiltration regard	<input checked="" type="checkbox"/>	<input type="checkbox"/>	<input type="checkbox"/>		
Infiltration/défaut d'étanchéité dans ouvrage	<input type="checkbox"/>	<input type="checkbox"/>	<input type="checkbox"/>		
Branchement mal raccordé sur ouvrage	<input type="checkbox"/>	<input type="checkbox"/>	<input type="checkbox"/>		
Corrosion H2S	<input type="checkbox"/>	<input type="checkbox"/>	<input type="checkbox"/>		
Odeur	<input type="checkbox"/>	<input type="checkbox"/>	<input type="checkbox"/>		
Fond d'ouvrage à refaire	<input checked="" type="checkbox"/>	<input type="checkbox"/>	<input type="checkbox"/>

Ouvrage traversé par canalisation	<input type="checkbox"/>	<input type="checkbox"/>	<input type="checkbox"/>		
Cloison insuffisante dans le regard mixte	<input type="checkbox"/>	<input type="checkbox"/>	<input type="checkbox"/>		
Autre anomalie ouvrage	<input type="checkbox"/>	<input type="checkbox"/>	<input type="checkbox"/>
