# Fiche de vie du regard

51 Rue Chambon 45700 Villemandeur

### FICHE DE VISITE IVP

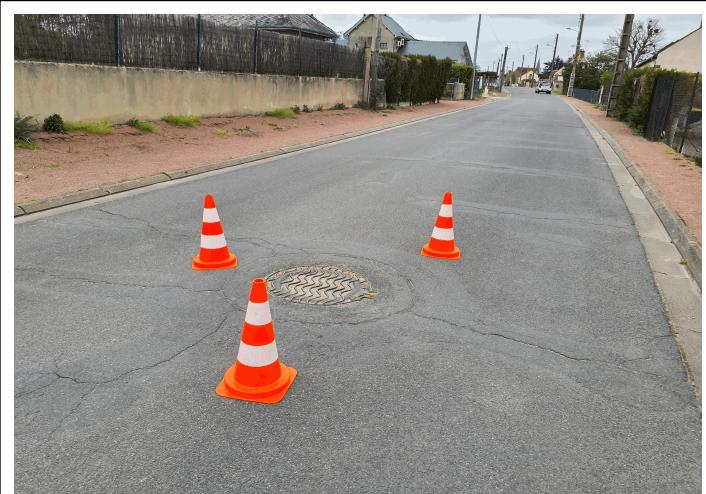
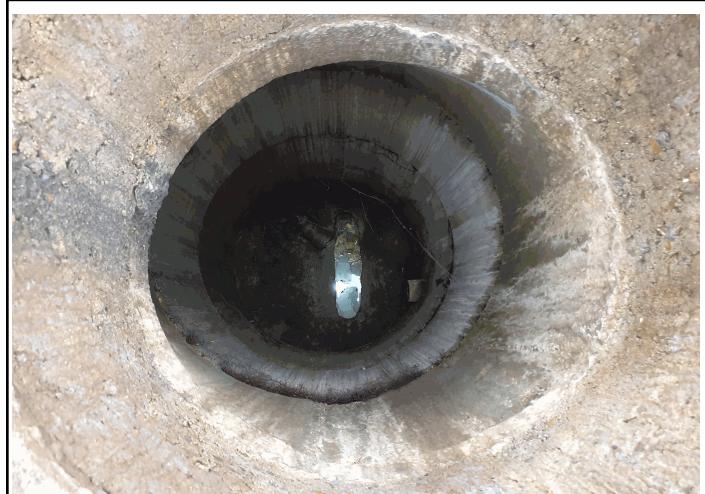
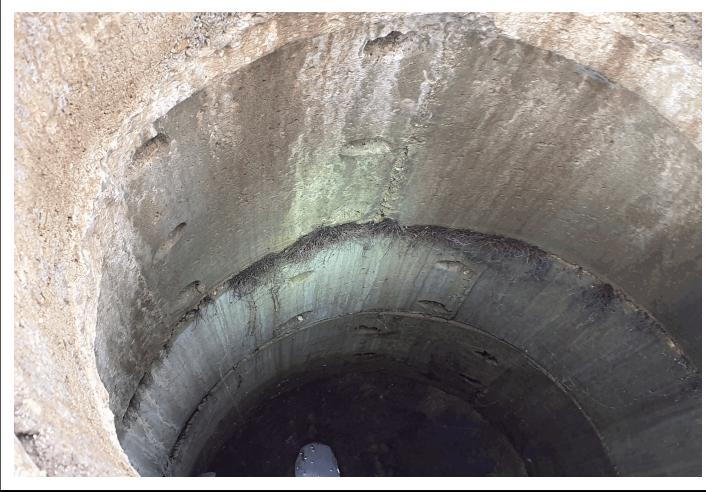
### PHOTOS FICHE DE VISITE IVP

Nom du regard	Accessible ?	1ère visite	Etat intérieur	Attribué à	Commentaire de ré-attribution
R45338_5597	Oui	06/04/2023	Moyen	AME	
Etat du tampon :		Commentaire :			
		Au niveau de l'assemblage			
Etat du regard	Priorité	Fort	Moyen	Faible	
Pénétration de racine		<input type="checkbox"/>	<input checked="" type="checkbox"/>	<input type="checkbox"/>	
Fissure ou exfiltration regard		<input type="checkbox"/>	<input type="checkbox"/>	<input type="checkbox"/>	
Infiltration/défaut d'étanchéité dans ouvrage		<input type="checkbox"/>	<input checked="" type="checkbox"/>	<input type="checkbox"/>	
Branchement mal raccordé sur ouvrage		<input type="checkbox"/>	<input type="checkbox"/>	<input type="checkbox"/>	
Corrosion H2S		<input type="checkbox"/>	<input type="checkbox"/>	<input type="checkbox"/>	
Odeur		<input type="checkbox"/>	<input type="checkbox"/>	<input type="checkbox"/>	
Fond d'ouvrage à refaire		<input type="checkbox"/>	<input type="checkbox"/>	<input type="checkbox"/>
