# Fiche de vie du regard

34 bis Rue Chambon 45700 Villemandeur

### FICHE DE VISITE IVP

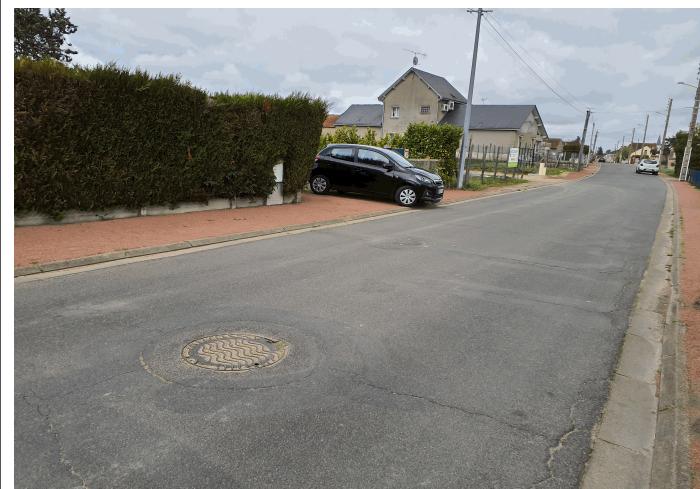
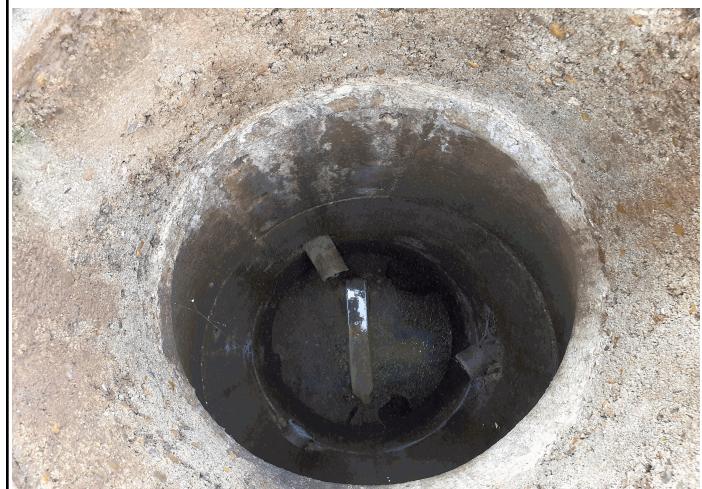
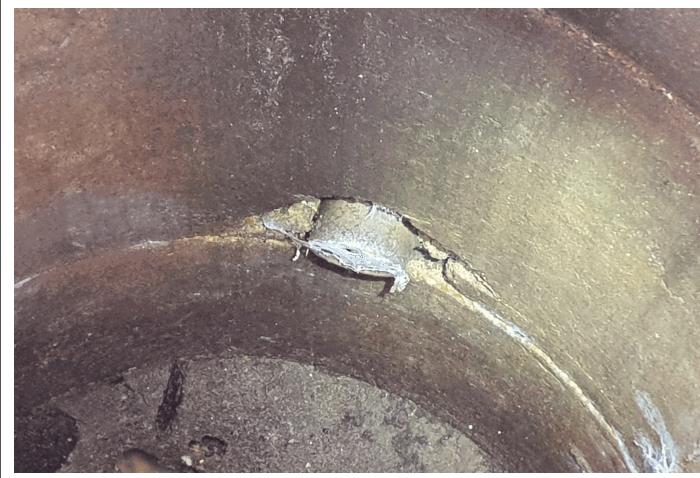
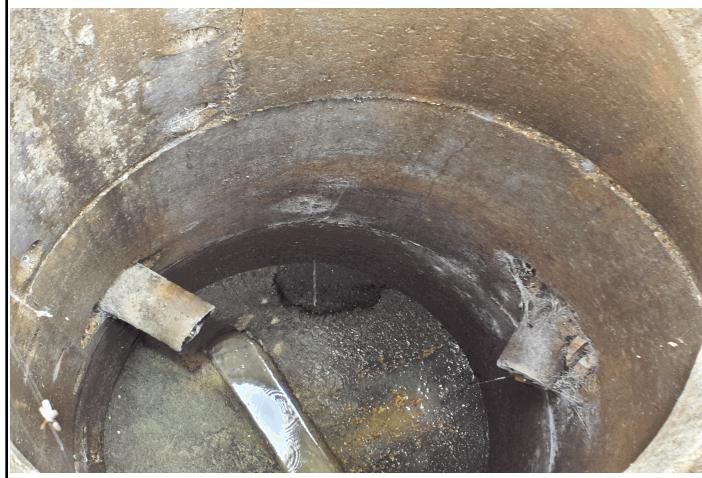
### PHOTOS FICHE DE VISITE IVP

Nom du regard	Accessible ?	1ère visite	Etat intérieur	Attribué à	Commentaire de ré-attribution
R45338_5601	Oui	06/04/2023	Mauvais	AME	
Etat du tampon :		Commentaire :			
		Masque sur BRT à reprendre à 11h00 4h00 et 7h00.			
Etat du regard	Priorité	Fort	Moyen	Faible	
Pénétration de racine		<input type="checkbox"/>	<input checked="" type="checkbox"/>	<input type="checkbox"/>	
Fissure ou exfiltration regard		<input type="checkbox"/>	<input type="checkbox"/>	<input type="checkbox"/>	
Infiltration/défaut d'étanchéité dans ouvrage		<input type="checkbox"/>	<input checked="" type="checkbox"/>	<input type="checkbox"/>	
Branchement mal raccordé sur ouvrage		<input type="checkbox"/>	<input checked="" type="checkbox"/>	<input type="checkbox"/>	
Corrosion H2S		<input type="checkbox"/>	<input type="checkbox"/>	<input type="checkbox"/>	
Odeur		<input type="checkbox"/>	<input type="checkbox"/>	<input type="checkbox"/>

Fond d'ouvrage à refaire		<input type="checkbox"/>	<input checked="" type="checkbox"/>	<input type="checkbox"/>	
Ouvrage traversé par canalisation		<input type="checkbox"/>	<input type="checkbox"/>	<input type="checkbox"/>	
Cloison insuffisante dans le regard mixte		<input type="checkbox"/>	<input type="checkbox"/>	<input type="checkbox"/>	
Autre anomalie ouvrage		<input type="checkbox"/>	<input type="checkbox"/>	<input type="checkbox"/>
