# Fiche de vie du regard

43 Rue Chambon 45700 Villemandeur

### FICHE DE VISITE IVP

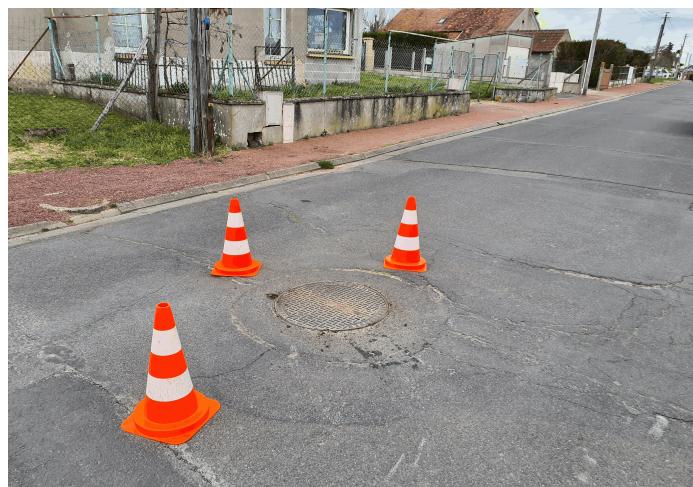
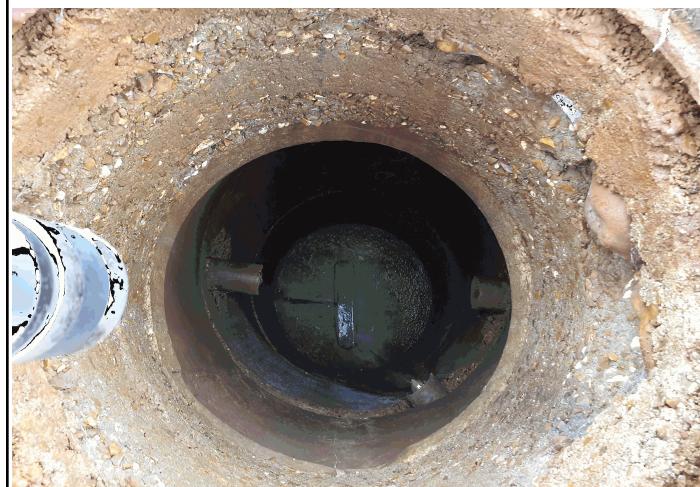
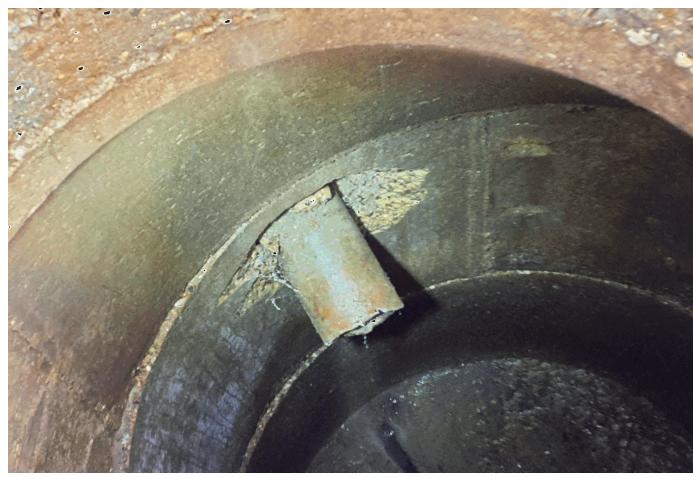
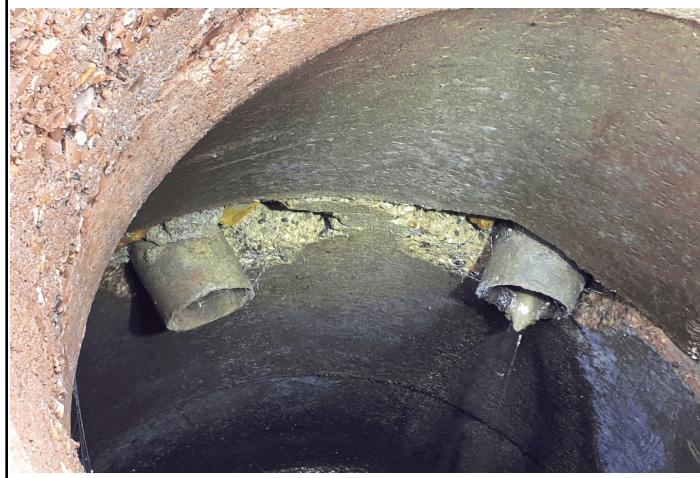
Nom du regard	Accessible ?	1ère visite	Etat intérieur	Attribué à	Commentaire de ré-attribution
R45338_5609	Oui	06/04/2023	Mauvais	AME

Masque sur BRT à reprendre à 3h00 9h00 et 4h00
