FICHE DE VISITE IVP

| Nom du regard | Accessible ? | 1ère visite | Etat intérieur | Attribué à | Commentaire de ré-attribution |
|---|---|---|---|---|---|
| R45338_5685 | Oui | 12/02/2020 | Mauvais | AME | |

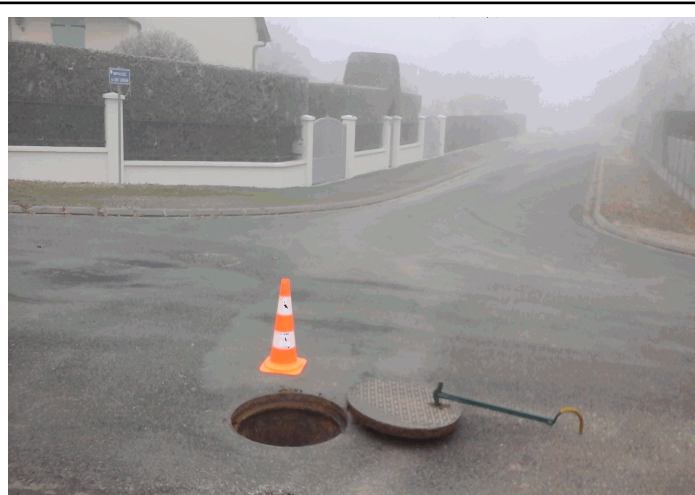
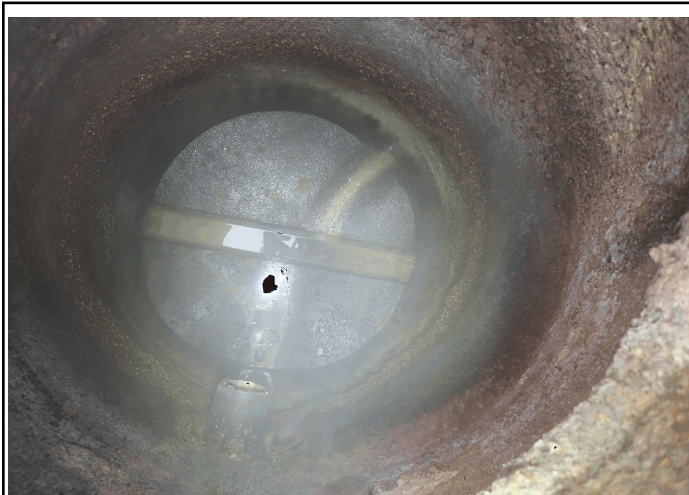
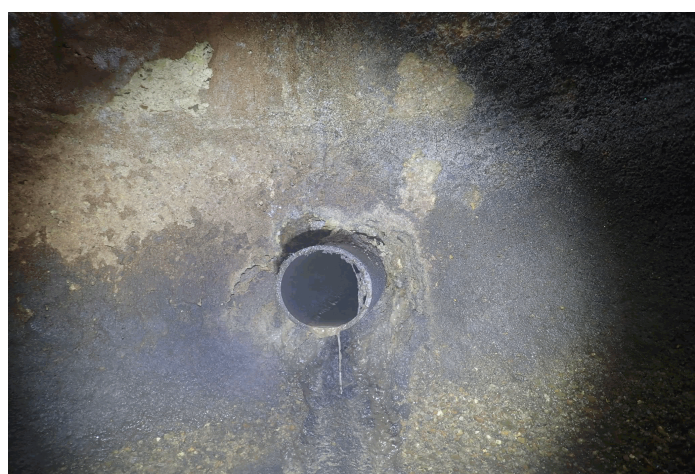
PHOTOS FICHE DE VISITE IVP

| Etat du regard | Priorité | | |
|---|---|---|---|
| Corrosion H2S | <input type="checkbox"/> | <input checked="" type="checkbox"/> | <input type="checkbox"/> |
