Fiche de vie du regard

38 Rue Chambon 45700 Villemandeur

FICHE DE VISITE IVP

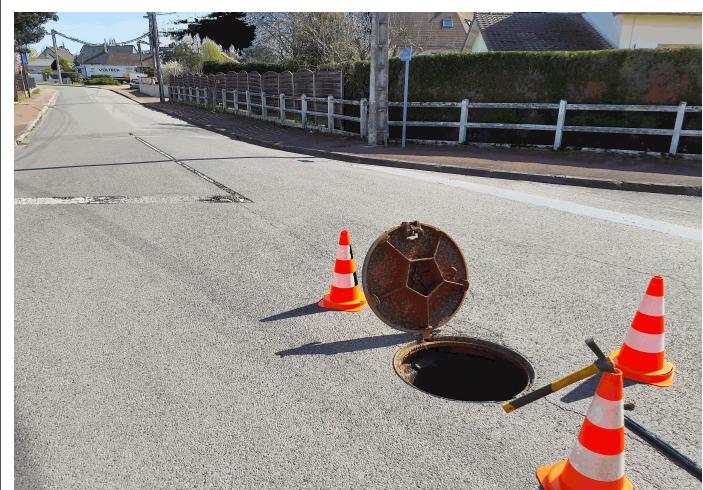
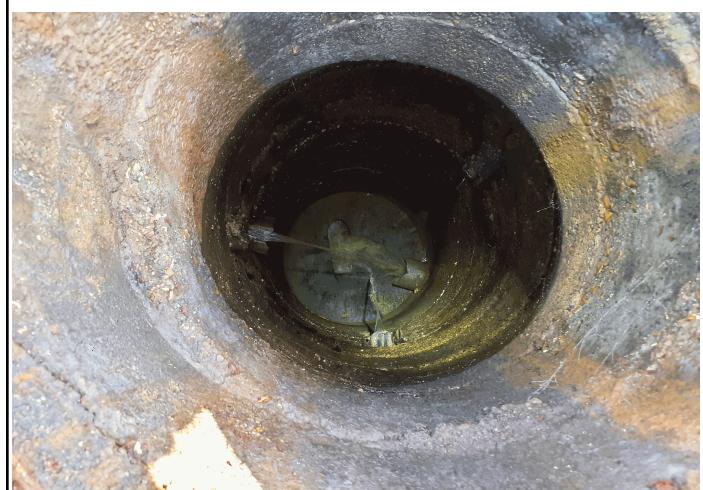
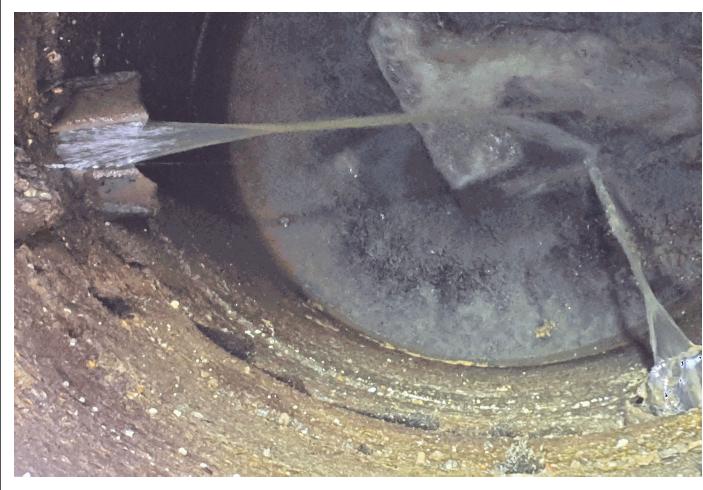
Nom du regard	Accessible ?	1ère visite	Etat intérieur	Attribué à	Commentaire de ré-attribution
R45338_5923	Oui	05/04/2023	Mauvais	AME	
Etat du tampon :		Commentaire :			
		Dégradation du revêtement total			
Etat du regard	Priorité				
Pénétration de racine	<input type="checkbox"/>	<input type="checkbox"/>	<input checked="" type="checkbox"/>		
Fissure ou exfiltration regard	<input type="checkbox"/>	<input type="checkbox"/>	<input type="checkbox"/>		
Infiltration/défaut d'étanchéité dans ouvrage	<input checked="" type="checkbox"/>	<input type="checkbox"/>	<input type="checkbox"/>		
Branchemet mal raccordé sur ouvrage	<input type="checkbox"/>	<input checked="" type="checkbox"/>	<input type="checkbox"/>		
Corrosion H2S	<input type="checkbox"/>	<input type="checkbox"/>	<input type="checkbox"/>		
Odeur	<input type="checkbox"/>	<input type="checkbox"/>	<input type="checkbox"/>		
Fond d'ouvrage à refaire	<input type="checkbox"/>	<input type="checkbox"/>	<input type="checkbox"/>
