# Fiche de vie du regard

2 Rue des Castors 45700 Villemandeur

### FICHE DE VISITE IVP

R45338_9863	Oui	12/02/2020	Moyen	AME
-------------	-----	------------	-------	-----

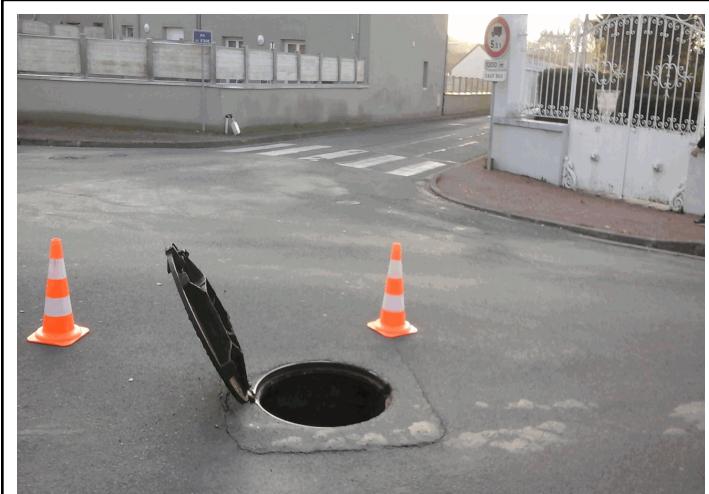
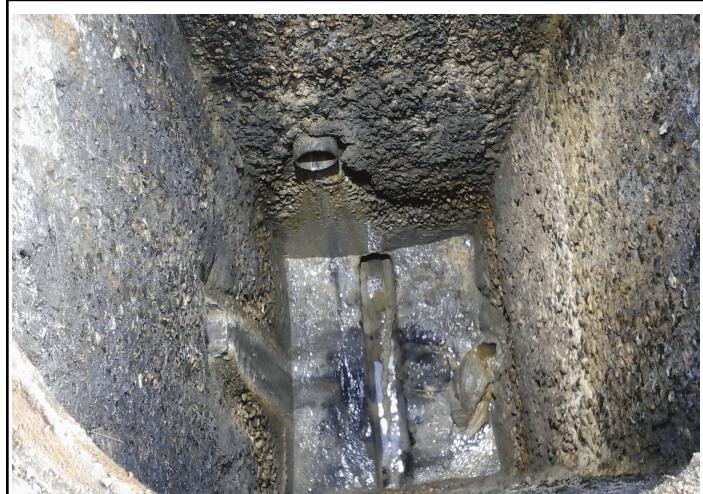
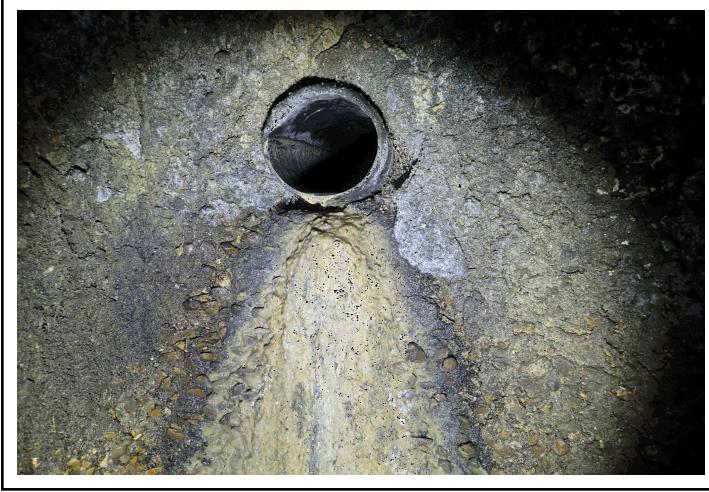
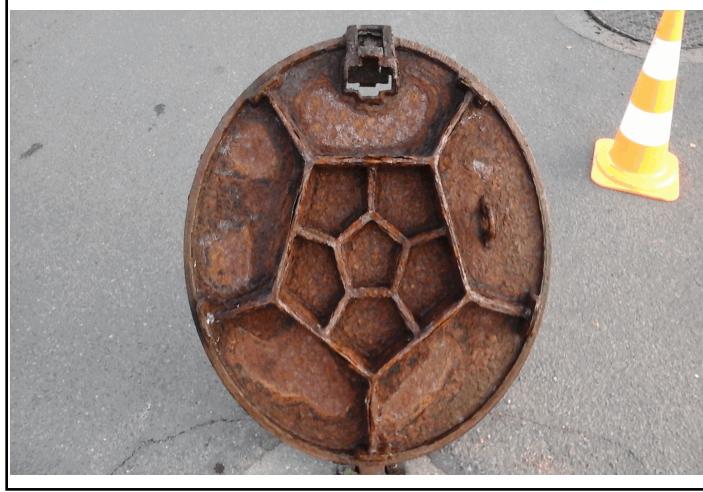
Etat du tampon :	Tampon ou bouche à changer
------------------	----------------------------
