# Fiche de vie du regard

199 Rue des Musets 45200 Amilly

### FICHE DE VISITE IVP

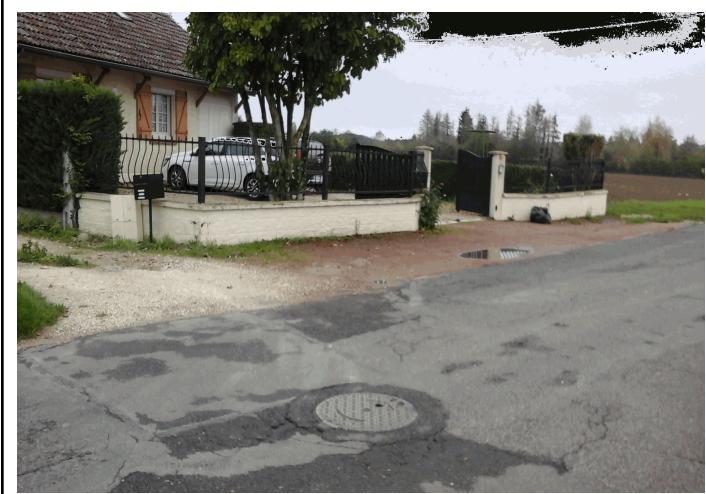
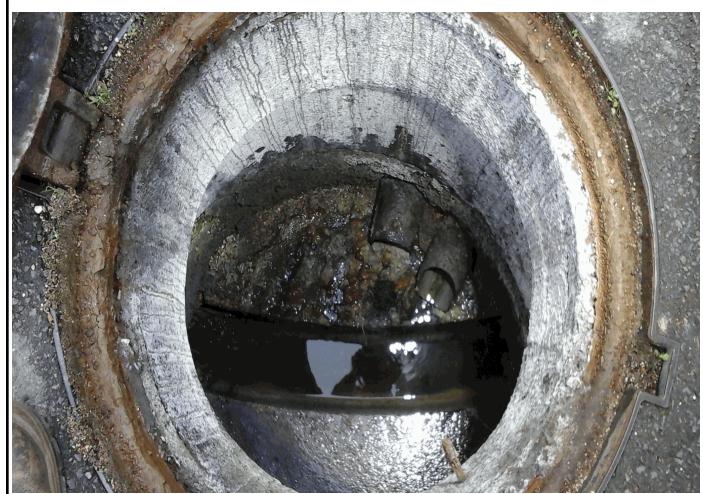
Nom du regard	Accessible ?	1ère visite	Etat intérieur	Attribué à	Commentaire de ré-attribution
R45004_1549	Oui	12/02/2020	Mauvais	AME
