# Fiche de vie du regard

203 f Rue de la Grotte aux Loups 45200 Paucourt

### FICHE DE VISITE IVP

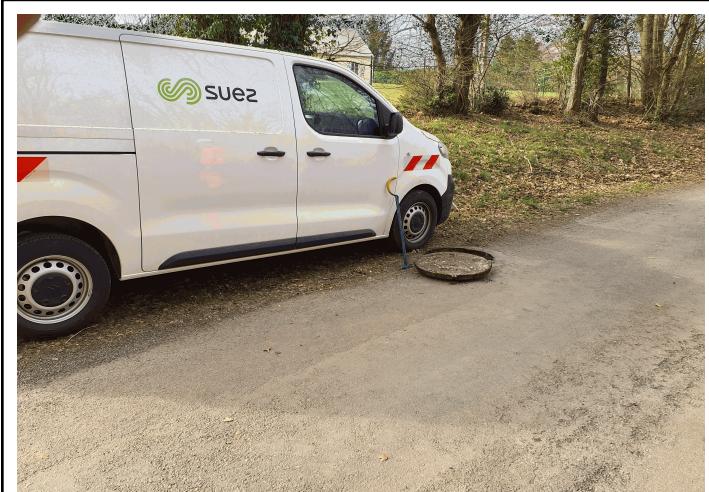
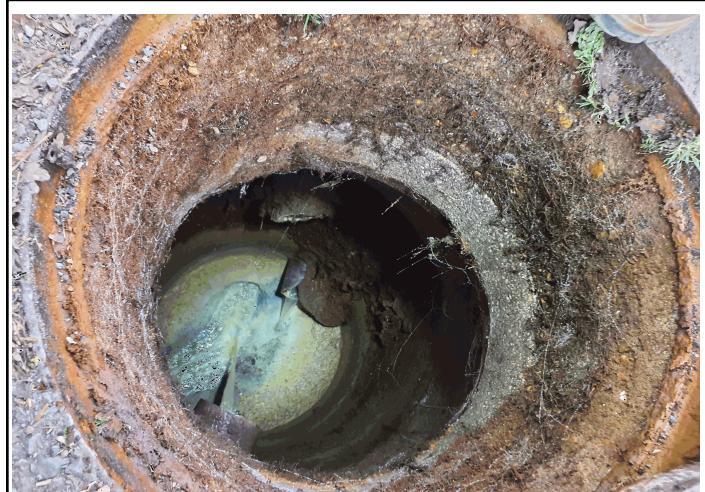
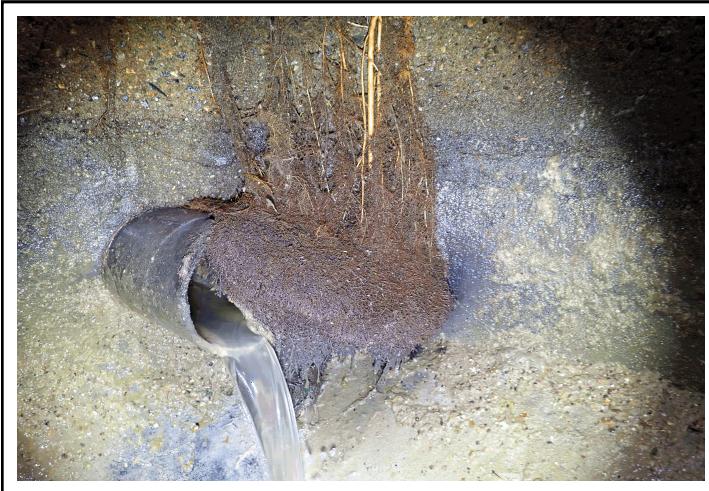
### PHOTOS FICHE DE VISITE IVP

Nom du regard	Accessible ?	1ère visite	Etat intérieur	Attribué à	Commentaire de ré-attribution
R45249_6434	Oui	18/03/2022	Mauvais	AME	Commentaire : Sur la totalité du regard

Etat du regard	Priorité
Pénétration de racine	<input checked="" type="checkbox"/> Fort <input type="checkbox"/> Moyen <input type="checkbox"/> Faible
Fissure regard	<input type="checkbox"/> <input type="checkbox"/> <input type="checkbox"/>
Infiltration dans ouvrage	<input type="checkbox"/> <input checked="" type="checkbox"/> Moyen <input type="checkbox"/>
Branchemet mal raccordé sur ouvrage	<input type="checkbox"/> <input type="checkbox"/> <input type="checkbox"/>
Corrosion H2S	<input checked="" type="checkbox"/> Fort <input type="checkbox"/> Moyen <input type="checkbox"/>
Odeur	<input type="checkbox"/> <input type="checkbox"/> <input type="checkbox"/>
Fond d'ouvrage à refaire	<input type="checkbox"/> <input type="checkbox"/> <input type="checkbox"/>
Ouvrage traversé par canalisation	<input type="checkbox"/> <input type="checkbox"/> <input type="checkbox"/>
Cloison insuffisante dans le regard mixte	<input type="checkbox"/> <input type="checkbox"/> <input type="checkbox"/>
