Fiche de vie du regard

66 Rue des Déportés 45700 Villemandeur

FICHE DE VISITE IVP

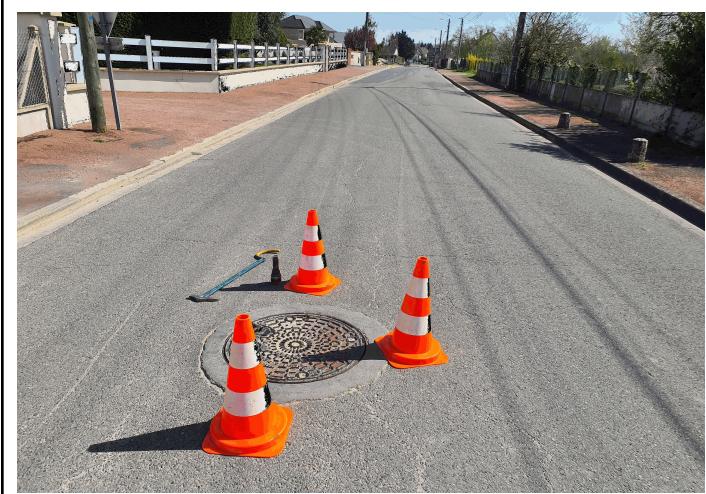
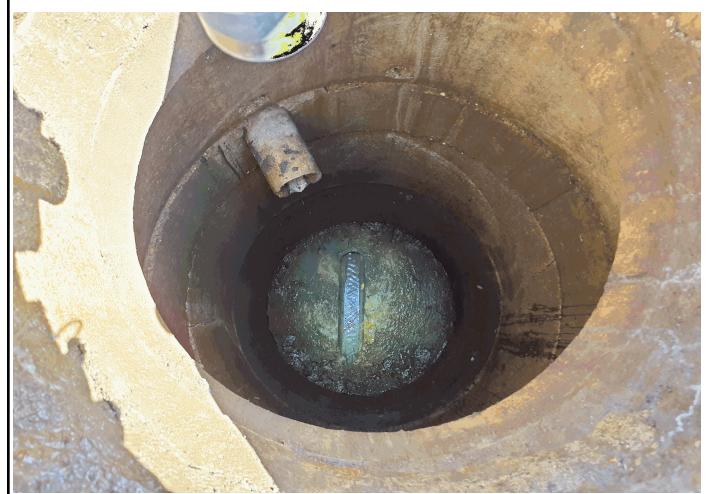
PHOTOS FICHE DE VISITE IVP

Commentaire : Fissure ouverte longitudinale à 3h00 et 9h00.

Etat du regard	Priorité
Pénétration de racine	<input type="checkbox"/> <input type="checkbox"/> <input type="checkbox"/>
Fissure ou exfiltration regard	<input type="checkbox"/> <input checked="" type="checkbox"/> <input type="checkbox"/>
Infiltration/défaut d'étanchéité dans ouvrage	<input type="checkbox"/> <input type="checkbox"/> <input type="checkbox"/>
Branchemet mal raccordé sur ouvrage	<input type="checkbox"/> <input type="checkbox"/> <input type="checkbox"/>
Corrosion H2S	<input type="checkbox"/> <input type="checkbox"/> <input type="checkbox"/>
Odeur	<input type="checkbox"/> <input type="checkbox"/> <input type="checkbox"/>
Fond d'ouvrage à refaire	<input type="checkbox"/> <input checked="" type="checkbox"/> <input type="checkbox"/>
Ouvrage traversé par canalisation	<input type="checkbox"/> <input type="checkbox"/> <input type="checkbox"/>
Cloison insuffisante dans le regard mixte	<input type="checkbox"/> <input type="checkbox"/> <input type="checkbox"/>
