Fiche de vie du regard

3 Rue Aristide Briand 45700 Villemandeur

FICHE DE VISITE IVP

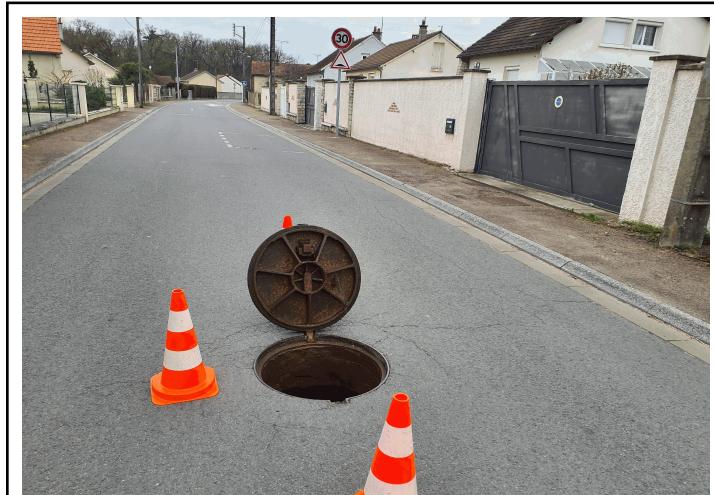
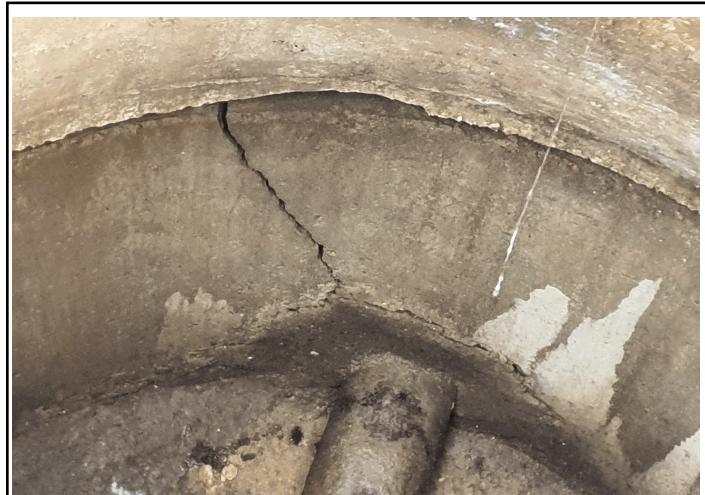
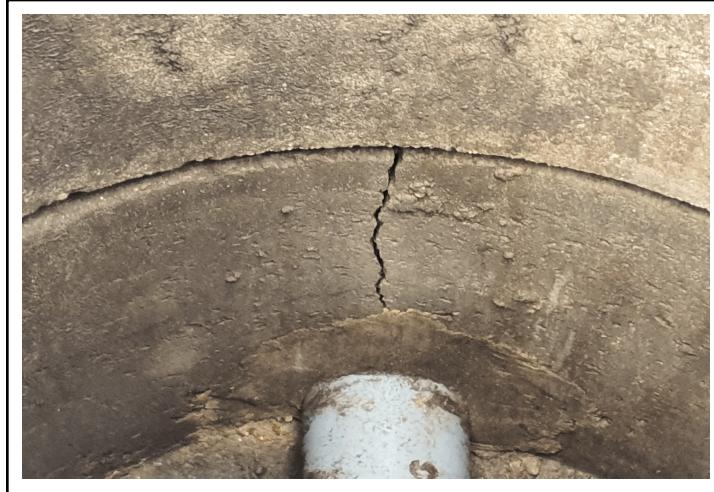
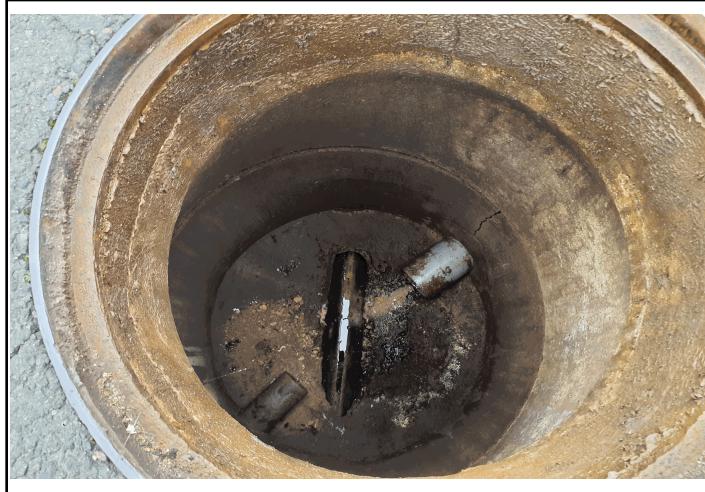
PHOTOS FICHE DE VISITE IVP

Nom du regard	Accessible ?	1ère visite	Etat intérieur	Attribué à	Commentaire de ré-attribution
R45338_5540	Oui	03/04/2023	Mauvais	AME	
Etat du tampon :		Commentaire :			
		Effondrement partiel du 1er boisseau			
Etat du regard	Priorité				
Pénétration de racine	Fort	<input type="checkbox"/>	Moyen	<input type="checkbox"/>	Faible <input type="checkbox"/>
Fissure ou exfiltration regard	<input checked="" type="checkbox"/>	<input type="checkbox"/>	<input type="checkbox"/>	<input type="checkbox"/>	
Infiltration/défaut d'étanchéité dans ouvrage	<input checked="" type="checkbox"/>	<input type="checkbox"/>	<input type="checkbox"/>	<input type="checkbox"/>	
Branchemet mal raccordé sur ouvrage	<input type="checkbox"/>	<input type="checkbox"/>	<input type="checkbox"/>	<input type="checkbox"/>	
Corrosion H2S	<input type="checkbox"/>	<input type="checkbox"/>	<input type="checkbox"/>	<input type="checkbox"/>	
Odeur	<input type="checkbox"/>	<input type="checkbox"/>	<input type="checkbox"/>	<input type="checkbox"/>
