# Fiche de vie du regard

27 Rue des Déportés 45700 Villemandeur

### FICHE DE VISITE IVP

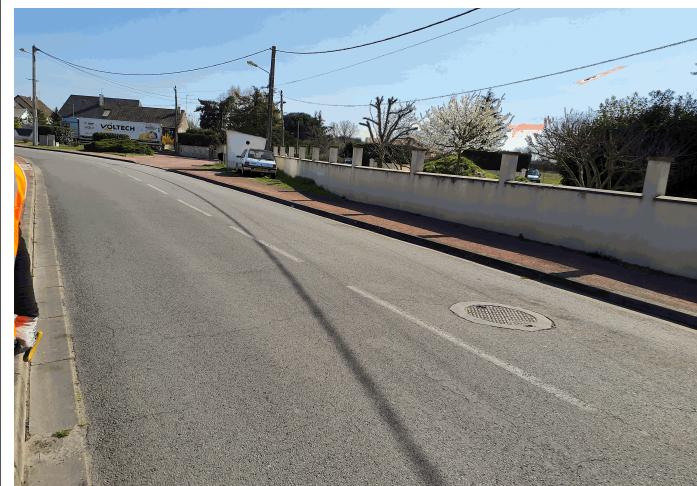
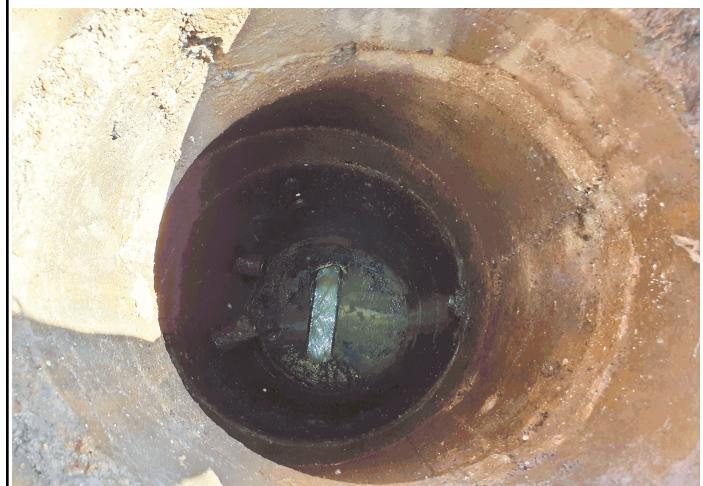
### PHOTOS FICHE DE VISITE IVP

Nom du regard	Accessible ?	1ère visite	Etat intérieur	Attribué à	Commentaire de ré-attribution
R45338_5596	Oui	05/04/2023	Moyen	AME	
Etat du tampon :		Commentaire :			
		Fissure longitudinale ouverte à 2h00			
Etat du regard	Priorité				
	Fort	Moyen	Faible		
Pénétration de racine	<input type="checkbox"/>	<input checked="" type="checkbox"/>	<input type="checkbox"/>		
Fissure ou exfiltration regard	<input type="checkbox"/>	<input checked="" type="checkbox"/>	<input type="checkbox"/>		
Infiltration/défaut d'étanchéité dans ouvrage	<input type="checkbox"/>	<input type="checkbox"/>	<input type="checkbox"/>		
Branchemet mal raccordé sur ouvrage	<input type="checkbox"/>	<input type="checkbox"/>	<input type="checkbox"/>		
Corrosion H2S	<input type="checkbox"/>	<input type="checkbox"/>	<input type="checkbox"/>		
Odeur	<input type="checkbox"/>	<input type="checkbox"/>	<input type="checkbox"/>		
Fond d'ouvrage à refaire	<input type="checkbox"/>	<input type="checkbox"/>	<input type="checkbox"/>
