Fiche de vie du regard

597 Rue des Dadots 45200 Amilly

FICHE DE VISITE IVP

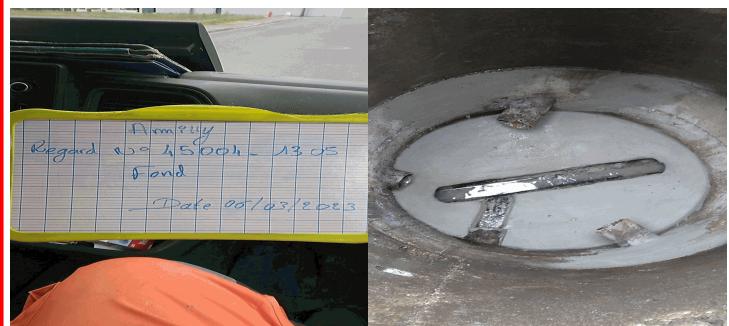
Nom du regard	Accessible ?	1ère visite	Etat intérieur	Attribué à	Commentaire de ré-attribution
R45004_1305	Oui	16/12/2019	Moyen	Suez	
Etat du tampon :		Commentaire :			
Etat du regard	Priorité				
	Fort	Moyen	Faible		
Pénétration de racine	<input type="checkbox"/>	<input type="checkbox"/>	<input type="checkbox"/>		
Fissure regard	<input type="checkbox"/>	<input type="checkbox"/>	<input type="checkbox"/>		
Infiltration dans ouvrage	<input type="checkbox"/>	<input type="checkbox"/>	<input type="checkbox"/>		
Branchemet mal raccordé sur ouvrage	<input type="checkbox"/>	<input type="checkbox"/>	<input type="checkbox"/>		
Corrosion H2S	<input type="checkbox"/>	<input type="checkbox"/>	<input type="checkbox"/>		
Odeur	<input type="checkbox"/>	<input type="checkbox"/>	<input type="checkbox"/>		
Fond d'ouvrage à refaire	<input type="checkbox"/>	<input type="checkbox"/>	<input type="checkbox"/>		
Ouvrage traversé par canalisation	<input type="checkbox"/>	<input type="checkbox"/>	<input type="checkbox"/>

Cloison insuffisante dans le regard mixte	<input type="checkbox"/>	<input type="checkbox"/>	<input type="checkbox"/>		
Autre anomalie ouvrage	<input type="checkbox"/>	<input type="checkbox"/>	<input type="checkbox"/>

TRAVAUX EFFECTUÉS

06/03/2023

Bon état
