# Fiche de vie du regard

557 Rue du Maupas 45200 Amilly

### FICHE DE VISITE IVP

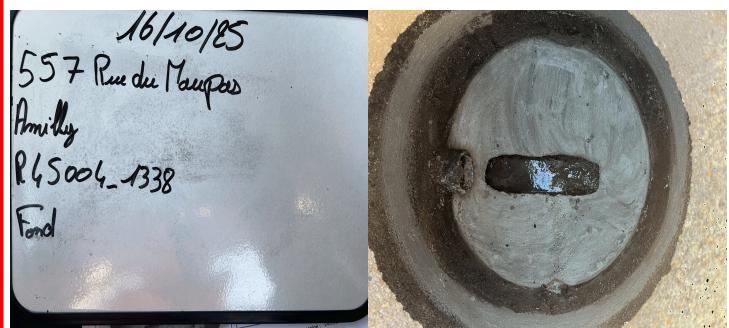
Nom du regard	Accessible ?	1ère visite	Etat intérieur	Attribué à	Commentaire de ré-attribution
R45004_1338	Oui	14/01/2020	Mauvais	Suez	
Etat du tampon :			Commentaire : PR		
Etat du regard		Priorité			
		Fort	Moyen	Faible	
Pénétration de racine		<input type="checkbox"/>	<input type="checkbox"/>	<input type="checkbox"/>	
Fissure regard		<input type="checkbox"/>	<input type="checkbox"/>	<input type="checkbox"/>	
Infiltration dans ouvrage		<input type="checkbox"/>	<input type="checkbox"/>	<input type="checkbox"/>	
Branchemet mal raccordé sur ouvrage		<input type="checkbox"/>	<input type="checkbox"/>	<input type="checkbox"/>	
Corrosion H2S		<input type="checkbox"/>	<input type="checkbox"/>	<input type="checkbox"/>	
Fond d'ouvrage à refaire		<input type="checkbox"/>	<input type="checkbox"/>	<input type="checkbox"/>	
Ouvrage traversé par canalisation		<input type="checkbox"/>	<input type="checkbox"/>	<input type="checkbox"/>

Cloison insuffisante dans le regard mixte		<input type="checkbox"/>	<input type="checkbox"/>	<input type="checkbox"/>	
Autre anomalie ouvrage		<input type="checkbox"/>	<input type="checkbox"/>	<input type="checkbox"/>	
3		<input type="checkbox"/>	<input type="checkbox"/>	<input type="checkbox"/>

### TRAVAUX EFFECTUÉS

16/10/2025

Bon état
