FICHE DE VISITE IVP

Nom du regard	Accessible ?	1ère visite	Etat intérieur	Attribué à	Commentaire de ré-attribution
R45004_17278	Oui	26/05/2020	Moyen	Suez

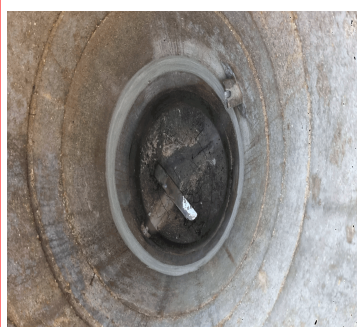
Etat du regard	Priorité		
	Fort	Moyen	Faible
Pénétration de racine	<input type="checkbox"/>	<input type="checkbox"/>	<input checked="" type="checkbox"/>
Fissure regard	<input type="checkbox"/>	<input type="checkbox"/>	<input type="checkbox"/>
Infiltration dans ouvrage	<input type="checkbox"/>	<input type="checkbox"/>	<input type="checkbox"/>
Branchement mal raccordé sur ouvrage	<input type="checkbox"/>	<input type="checkbox"/>	<input type="checkbox"/>
Corrosion H2S	<input type="checkbox"/>	<input type="checkbox"/>	<input type="checkbox"/>
Odeur	<input type="checkbox"/>	<input type="checkbox"/>	<input type="checkbox"/>
Fond d'ouvrage à refaire	<input type="checkbox"/>	<input type="checkbox"/>	<input type="checkbox"/>
Ouvrage traversé par canalisation	<input type="checkbox"/>	<input type="checkbox"/>	<input type="checkbox"/>
Cloison insuffisante dans le regard mixte	<input type="checkbox"/>	<input type="checkbox"/>	<input type="checkbox"/>

TRAVAUX EFFECTUES

02/03/2023

Bon état
