Fiche de vie du regard

825 Rue des Dadots 45200 Amilly

FICHE DE VISITE IVP

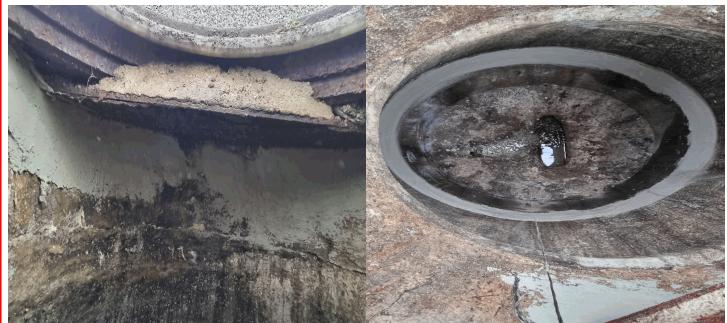
Nom du regard	Accessible ?	1ère visite	Etat intérieur	Attribué à	Commentaire de ré-attribution
R45004_24088	Oui	16/12/2019	Mauvais	Suez	
Etat du tampon :		Commentaire :			
Etat du regard	Priorité				
	Fort	Moyen	Faible		
Pénétration de racine	<input type="checkbox"/>	<input type="checkbox"/>	<input type="checkbox"/>		
Fissure regard	<input type="checkbox"/>	<input type="checkbox"/>	<input type="checkbox"/>		
Infiltration dans ouvrage	<input type="checkbox"/>	<input type="checkbox"/>	<input type="checkbox"/>		
Branchemet mal raccordé sur ouvrage	<input type="checkbox"/>	<input type="checkbox"/>	<input type="checkbox"/>		
Corrosion H2S	<input type="checkbox"/>	<input type="checkbox"/>	<input type="checkbox"/>		
Odeur	<input type="checkbox"/>	<input type="checkbox"/>	<input type="checkbox"/>		
Fond d'ouvrage à refaire	<input type="checkbox"/>	<input type="checkbox"/>	<input type="checkbox"/>		
Ouvrage traversé par canalisation	<input type="checkbox"/>	<input type="checkbox"/>	<input type="checkbox"/>

Cloison insuffisante dans le regard mixte	<input type="checkbox"/>	<input type="checkbox"/>	<input type="checkbox"/>		
Autre anomalie ouvrage	<input type="checkbox"/>	<input type="checkbox"/>	<input type="checkbox"/>

TRAVAUX EFFECTUÉS

20/12/2022

Bon état
