Fiche de vie du regard

1315 a Rue du Maréchal Juin 45200 Amilly

FICHE DE VISITE IVP

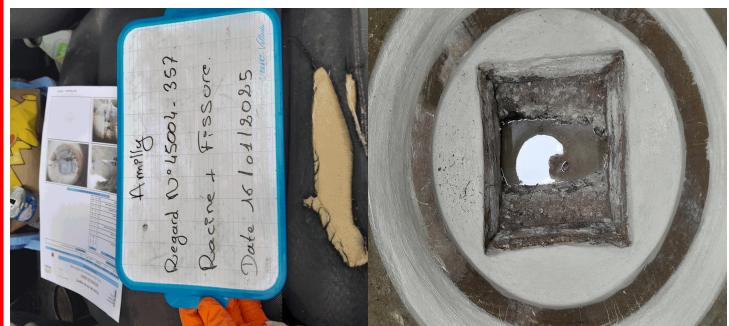
Commentaire : vanne de fermeture HS

Etat du regard	Priorité
Pénétration de racine	<input type="checkbox"/> <input checked="" type="checkbox"/> <input type="checkbox"/>
Fissure regard	<input type="checkbox"/> <input type="checkbox"/> <input type="checkbox"/>
Infiltration dans ouvrage	<input type="checkbox"/> <input type="checkbox"/> <input type="checkbox"/>
Branchemet mal raccordé sur ouvrage	<input type="checkbox"/> <input type="checkbox"/> <input type="checkbox"/>
Corrosion H2S	<input type="checkbox"/> <input type="checkbox"/> <input type="checkbox"/>
Odeur	<input type="checkbox"/> <input type="checkbox"/> <input type="checkbox"/>
Fond d'ouvrage à refaire	<input type="checkbox"/> <input type="checkbox"/> <input type="checkbox"/>
Ouvrage traversé par canalisation	<input type="checkbox"/> <input type="checkbox"/> <input type="checkbox"/>
Cloison insuffisante dans le regard mixte	<input type="checkbox"/> <input type="checkbox"/> <input type="checkbox"/>

Autre anomalie ouvrage	<input checked="" type="checkbox"/> <input type="checkbox"/> <input type="checkbox"/>

TRAVAUX EFFECTUÉS

16/01/2025

Bon état
