FICHE DE VISITE IVP

Nom du regard	Accessible ?	1ère visite	Etat intérieur	Attribué à	Commentaire de ré-attribution
R45061_22187	Oui	07/02/2020	Mauvais	Suez

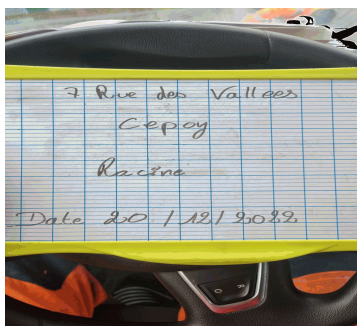
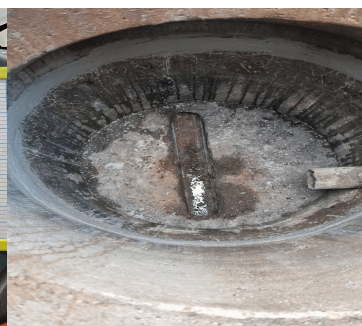
Etat du regard	Priorité		
	Fort	Moyen	Faible
Pénétration de racine	<input type="checkbox"/>	<input checked="" type="checkbox"/>	<input type="checkbox"/>
Fissure regard	<input type="checkbox"/>	<input type="checkbox"/>	<input type="checkbox"/>
Infiltration dans ouvrage	<input type="checkbox"/>	<input type="checkbox"/>	<input type="checkbox"/>
Branchement mal raccordé sur ouvrage	<input type="checkbox"/>	<input type="checkbox"/>	<input type="checkbox"/>
Corrosion H2S	<input type="checkbox"/>	<input type="checkbox"/>	<input type="checkbox"/>
Odeur	<input type="checkbox"/>	<input type="checkbox"/>	<input type="checkbox"/>
Fond d'ouvrage à refaire	<input type="checkbox"/>	<input type="checkbox"/>	<input type="checkbox"/>
Ouvrage traversé par canalisation	<input type="checkbox"/>	<input type="checkbox"/>	<input type="checkbox"/>
Cloison insuffisante dans le regard mixte	<input type="checkbox"/>	<input type="checkbox"/>	<input type="checkbox"/>

TRAVAUX EFFECTUES

20/12/2022

Bon état
