FICHE DE VISITE IVP

| Nom du regard | Accessible ? | 1ère visite | Etat intérieur | Attribué à | Commentaire de ré-attribution |
|---|---|---|---|---|---|
| R45061_7528 | Oui | 07/02/2020 | Mauvais | Suez | |

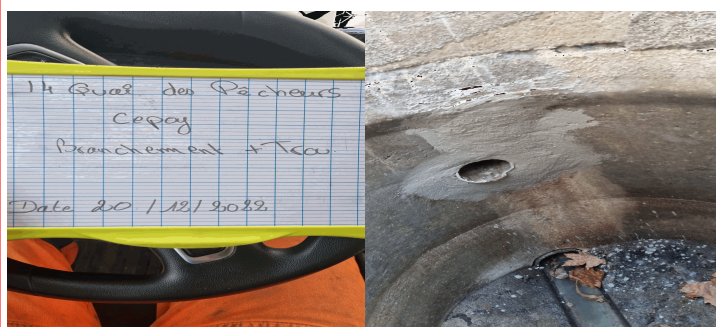
| Etat du regard | Priorité | | |
|---|---|---|---|
| Branchement mal raccordé sur ouvrage | <input type="checkbox"/> | <input checked="" type="checkbox"/> | <input type="checkbox"/> |
