FICHE DE VISITE IVP

Nom du regard	Accessible ?	1ère visite	Etat intérieur	Attribué à	Commentaire de ré-attribution
R45061_7550	Oui	07/02/2020	Moyen	Suez

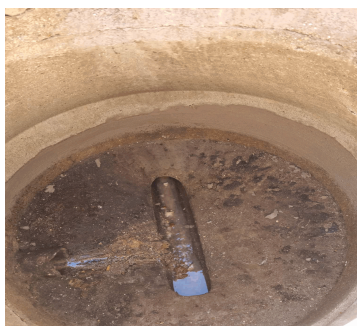
Etat du regard	Priorité		
	Fort	Moyen	Faible
Pénétration de racine	<input type="checkbox"/>	<input type="checkbox"/>	<input type="checkbox"/>
Fissure regard	<input type="checkbox"/>	<input type="checkbox"/>	<input type="checkbox"/>
Infiltration dans ouvrage	<input type="checkbox"/>	<input checked="" type="checkbox"/>	<input type="checkbox"/>
Branchement mal raccordé sur ouvrage	<input type="checkbox"/>	<input type="checkbox"/>	<input type="checkbox"/>
Corrosion H2S	<input type="checkbox"/>	<input type="checkbox"/>	<input type="checkbox"/>
Odeur	<input type="checkbox"/>	<input type="checkbox"/>	<input type="checkbox"/>
Fond d'ouvrage à refaire	<input type="checkbox"/>	<input type="checkbox"/>	<input type="checkbox"/>
Ouvrage traversé par canalisation	<input type="checkbox"/>	<input type="checkbox"/>	<input type="checkbox"/>
Cloison insuffisante dans le regard mixte	<input type="checkbox"/>	<input type="checkbox"/>	<input type="checkbox"/>

TRAVAUX EFFECTUES

Date travaux

21/06/2022

Nouvel état

Bon état
