Fiche de vie du regard

5 Cour des Lilas 45120 Cepoy

FICHE DE VISITE IVP

| Nom du regard | Accessible ? | 1ère visite | Etat intérieur | Attribué à | Commentaire de ré-attribution |
|---|---|---|---|---|---|
| R45061_7551 | Oui | 07/02/2020 | Moyen | Suez | |

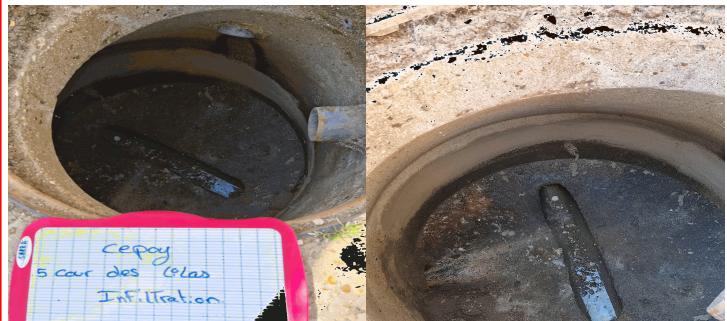
| Nom du regard | Accessible ? | 1ère visite | Etat intérieur | Attribué à | Commentaire de ré-attribution |
|---|---|---|---|---|---|
| Infiltration dans ouvrage | | <input type="checkbox"/> | <input type="checkbox"/> | <input checked="" type="checkbox"/> | |

TRAVAUX EFFECTUÉS

Nouvel état

Bon état
