25 Rue de la Forêt 45120 Cepoy

FICHE DE VISITE IVP

| Nom du regard | Accessible ? | 1ère visite | Etat intérieur | Attribué à | Commentaire de ré-attribution |
|---|---|---|---|---|---|
| R45061_7643 | Oui | 02/07/2020 | Moyen | Suez | |

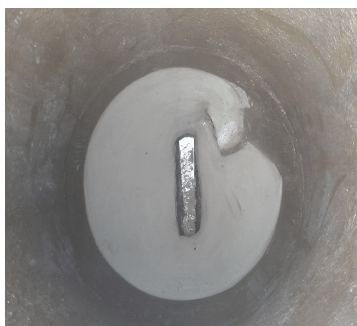
| Etat du regard | Priorité | | |
|---|---|---|---|
| Pénétration de racine | <input type="checkbox"/> | <input type="checkbox"/> | <input checked="" type="checkbox"/> |
| Fond d'ouvrage à refaire | <input type="checkbox"/> | <input type="checkbox"/> | <input checked="" type="checkbox"/> |

TRAVAUX EFFECTUES

Nouvel état

Bon état
