FICHE DE VISITE IVP

Nom du regard	Accessible ?	1ère visite	Etat intérieur	Attribué à	Commentaire de ré-attribution
R45061_7646	Oui	02/07/2020	Mauvais	Suez

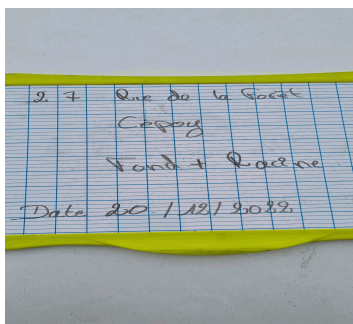
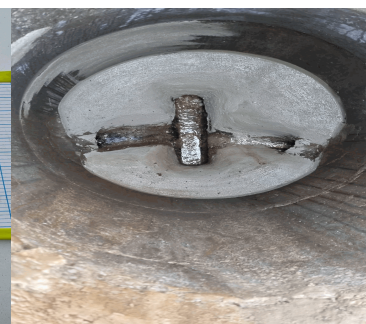
Etat du regard	Priorité		
	Fort	Moyen	Faible
Pénétration de racine	<input type="checkbox"/>	<input checked="" type="checkbox"/>	<input type="checkbox"/>
Fissure regard	<input type="checkbox"/>	<input type="checkbox"/>	<input type="checkbox"/>
Infiltration dans ouvrage	<input type="checkbox"/>	<input type="checkbox"/>	<input type="checkbox"/>
Branchement mal raccordé sur ouvrage	<input type="checkbox"/>	<input type="checkbox"/>	<input type="checkbox"/>
Corrosion H2S	<input type="checkbox"/>	<input type="checkbox"/>	<input type="checkbox"/>
Odeur	<input type="checkbox"/>	<input type="checkbox"/>	<input type="checkbox"/>
Fond d'ouvrage à refaire	<input type="checkbox"/>	<input checked="" type="checkbox"/>	<input type="checkbox"/>
Ouvrage traversé par canalisation	<input type="checkbox"/>	<input type="checkbox"/>	<input type="checkbox"/>
Cloison insuffisante dans le regard mixte	<input type="checkbox"/>	<input type="checkbox"/>	<input type="checkbox"/>

TRAVAUX EFFECTUES

Date travaux

20/12/2022

Nouvel état

Bon état
