Fiche de vie du regard

30 Rue Jean Mermoz 45120 Châlette-sur-Loing

FICHE DE VISITE IVP

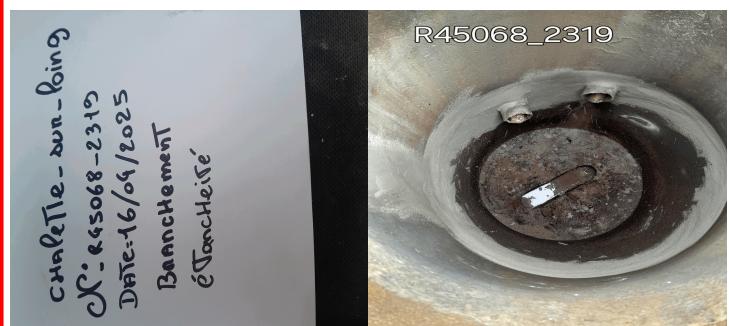
Nom du regard	Accessible ?	1ère visite	Etat intérieur	Attribué à	Commentaire de ré-attribution
R45068_2319	Oui	10/02/2020	Moyen	Suez	
Etat du tampon :		Commentaire :			
Etat du regard	Priorité				
Pénétration de racine	<input type="checkbox"/>	<input type="checkbox"/>	<input type="checkbox"/>	Fort	
Fissure regard	<input type="checkbox"/>	<input type="checkbox"/>	<input type="checkbox"/>	Moyen	
Infiltration dans ouvrage	<input type="checkbox"/>	<input type="checkbox"/>	<input type="checkbox"/>	Faible	
Branchemet mal raccordé sur ouvrage	<input type="checkbox"/>	<input type="checkbox"/>	<input checked="" type="checkbox"/>		
Corrosion H2S	<input type="checkbox"/>	<input type="checkbox"/>	<input type="checkbox"/>		
Odeur	<input type="checkbox"/>	<input type="checkbox"/>	<input type="checkbox"/>		
Fond d'ouvrage à refaire	<input type="checkbox"/>	<input type="checkbox"/>	<input type="checkbox"/>		
Ouvrage traversé par canalisation	<input type="checkbox"/>	<input type="checkbox"/>	<input type="checkbox"/>

TRAVAUX EFFECTUÉS

16/04/2025

Bon état
