Fiche de vie du regard

13 Rue Paul Painlevé 45120 Châlette-sur-Loing

FICHE DE VISITE IVP

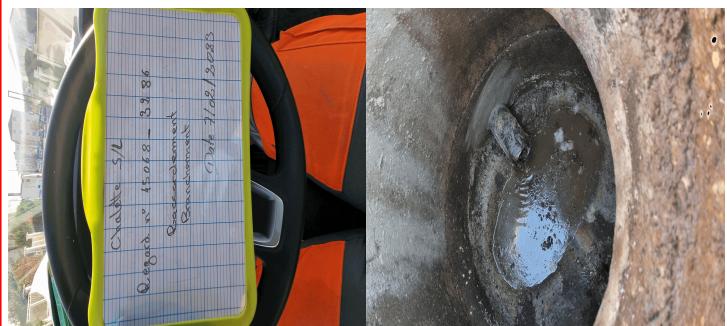
Nom du regard	Accessible ?	1ère visite	Etat intérieur	Attribué à	Commentaire de ré-attribution
R45068_3286	Oui	10/02/2020	Mauvais	Suez	
Etat du tampon :			Commentaire :		
Etat du regard		Priorité			
		Fort	Moyen	Faible	
Pénétration de racine		<input type="checkbox"/>	<input type="checkbox"/>	<input type="checkbox"/>	
Fissure regard		<input type="checkbox"/>	<input type="checkbox"/>	<input type="checkbox"/>	
Infiltration dans ouvrage		<input type="checkbox"/>	<input type="checkbox"/>	<input type="checkbox"/>	
Branchemet mal raccordé sur ouvrage		<input type="checkbox"/>	<input checked="" type="checkbox"/>	<input type="checkbox"/>	
Corrosion H2S		<input type="checkbox"/>	<input type="checkbox"/>	<input type="checkbox"/>	
Odeur		<input type="checkbox"/>	<input type="checkbox"/>	<input type="checkbox"/>	
Fond d'ouvrage à refaire		<input type="checkbox"/>	<input type="checkbox"/>	<input type="checkbox"/>

Ouvrage traversé par canalisation		<input type="checkbox"/>	<input type="checkbox"/>	<input type="checkbox"/>	
Cloison insuffisante dans le regard mixte		<input type="checkbox"/>	<input type="checkbox"/>	<input type="checkbox"/>	
Autre anomalie ouvrage		<input type="checkbox"/>	<input type="checkbox"/>	<input type="checkbox"/>

TRAVAUX EFFECTUÉS

07/02/2023

Bon état
