### FICHE DE VISITE IVP

Nom du regard	Accessible ?	1ère visite	Etat intérieur	Attribué à	Commentaire de ré-attribution
R45208_16510	Oui	10/02/2020	Travaux urgent	Suez

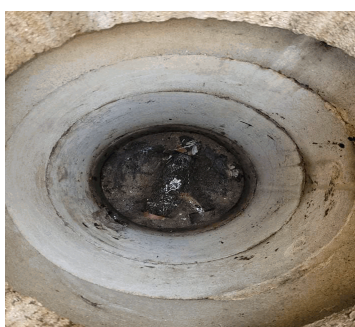
Etat du regard	Priorité		
	Fort	Moyen	Faible
Pénétration de racine	<input checked="" type="checkbox"/>	<input type="checkbox"/>	<input type="checkbox"/>
Fissure regard	<input type="checkbox"/>	<input type="checkbox"/>	<input type="checkbox"/>
Infiltration dans ouvrage	<input type="checkbox"/>	<input type="checkbox"/>	<input type="checkbox"/>
Branchement mal raccordé sur ouvrage	<input type="checkbox"/>	<input type="checkbox"/>	<input type="checkbox"/>
Corrosion H2S	<input type="checkbox"/>	<input type="checkbox"/>	<input type="checkbox"/>
Odeur	<input type="checkbox"/>	<input type="checkbox"/>	<input type="checkbox"/>
Fond d'ouvrage à refaire	<input type="checkbox"/>	<input type="checkbox"/>	<input type="checkbox"/>
Ouvrage traversé par canalisation	<input type="checkbox"/>	<input type="checkbox"/>	<input type="checkbox"/>
Cloison insuffisante dans le regard mixte	<input type="checkbox"/>	<input type="checkbox"/>	<input type="checkbox"/>

26/11/2021

Bon état
