# Fiche de vie du regard

231 ter Rue Emile Mengin 45200 Montargis

### FICHE DE VISITE IVP

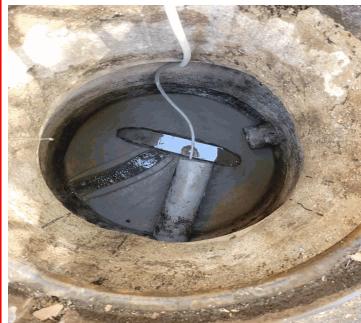
Nom du regard	Accessible ?	1ère visite	Etat intérieur	Attribué à	Commentaire de ré-attribution
R45208_4381	Oui	10/02/2020	Mauvais	Suez	
Etat du tampon :			Commentaire :		
Etat du regard		Priorité			
		Fort	Moyen	Faible	
Pénétration de racine		<input type="checkbox"/>	<input type="checkbox"/>	<input type="checkbox"/>	
Fissure regard		<input type="checkbox"/>	<input type="checkbox"/>	<input type="checkbox"/>	
Infiltration dans ouvrage		<input type="checkbox"/>	<input type="checkbox"/>	<input type="checkbox"/>	
Branchemet mal raccordé sur ouvrage		<input type="checkbox"/>	<input type="checkbox"/>	<input type="checkbox"/>	
Corrosion H2S		<input type="checkbox"/>	<input type="checkbox"/>	<input type="checkbox"/>	
Odeur		<input type="checkbox"/>	<input type="checkbox"/>	<input type="checkbox"/>	
Fond d'ouvrage à refaire		<input type="checkbox"/>	<input checked="" type="checkbox"/>	<input type="checkbox"/>

#### TRAVAUX EFFECTUÉS

26/11/2021

Bon état
