227 Rue Emile Mengin 45200 Montargis

FICHE DE VISITE IVP

Nom du regard	Accessible ?	1ère visite	Etat intérieur	Attribué à	Commentaire de ré-attribution
R45208_4386	Oui	10/02/2020	Mauvais	Suez

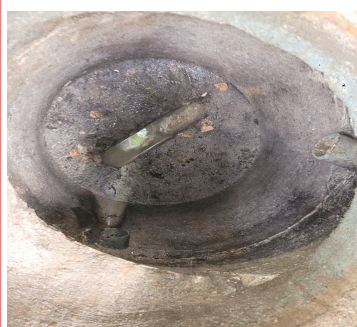
Etat du regard	Priorité		
	Fort	Moyen	Faible
Pénétration de racine	<input type="checkbox"/>	<input checked="" type="checkbox"/>	<input type="checkbox"/>
Fissure regard	<input type="checkbox"/>	<input type="checkbox"/>	<input type="checkbox"/>
Infiltration dans ouvrage	<input type="checkbox"/>	<input type="checkbox"/>	<input type="checkbox"/>
Branchement mal raccordé sur ouvrage	<input type="checkbox"/>	<input type="checkbox"/>	<input type="checkbox"/>
Corrosion H2S	<input type="checkbox"/>	<input type="checkbox"/>	<input type="checkbox"/>
Odeur	<input type="checkbox"/>	<input type="checkbox"/>	<input type="checkbox"/>
Fond d'ouvrage à refaire	<input type="checkbox"/>	<input type="checkbox"/>	<input type="checkbox"/>
Ouvrage traversé par canalisation	<input type="checkbox"/>	<input type="checkbox"/>	<input type="checkbox"/>
Cloison insuffisante dans le regard mixte	<input type="checkbox"/>	<input type="checkbox"/>	<input type="checkbox"/>

TRAVAUX EFFECTUES

26/11/2021

Bon état
