Fiche de vie du regard

94 Rue Paul Doumer 45200 Montargis

FICHE DE VISITE IVP

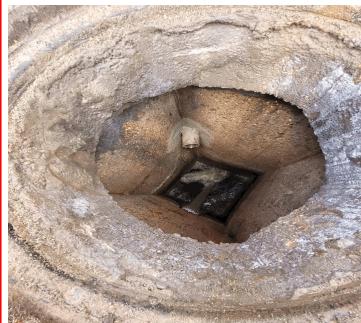
Nom du regard	Accessible ?	1ère visite	Etat intérieur	Attribué à	Commentaire de ré-attribution
R45208_4507	Oui	10/02/2020	Moyen	Suez	
Etat du tampon :		Commentaire :			
Etat du regard	Priorité	Fort	Moyen	Faible	
Pénétration de racine		<input type="checkbox"/>	<input type="checkbox"/>	<input type="checkbox"/>	
Fissure regard		<input type="checkbox"/>	<input type="checkbox"/>	<input type="checkbox"/>	
Infiltration dans ouvrage		<input type="checkbox"/>	<input type="checkbox"/>	<input type="checkbox"/>	
Branchemet mal raccordé sur ouvrage		<input type="checkbox"/>	<input checked="" type="checkbox"/>	<input type="checkbox"/>	
Corrosion H2S		<input type="checkbox"/>	<input type="checkbox"/>	<input type="checkbox"/>	
Odeur		<input type="checkbox"/>	<input type="checkbox"/>	<input type="checkbox"/>	
Fond d'ouvrage à refaire		<input type="checkbox"/>	<input type="checkbox"/>	<input type="checkbox"/>	
Ouvrage traversé par canalisation		<input type="checkbox"/>	<input type="checkbox"/>	<input type="checkbox"/>

Cloison insuffisante dans le regard mixte		<input type="checkbox"/>	<input type="checkbox"/>	<input type="checkbox"/>	
Autre anomalie ouvrage		<input type="checkbox"/>	<input type="checkbox"/>	<input type="checkbox"/>

TRAVAUX EFFECTUÉS

26/11/2021

Bon état
