### FICHE DE VISITE IVP

Nom du regard	Accessible ?	1ère visite	Etat intérieur	Attribué à	Commentaire de ré-attribution
R45208_4790	Oui	10/02/2020	Mauvais	Suez

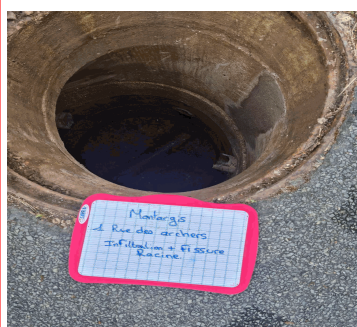
Etat du regard	Priorité		
	Fort	Moyen	Faible
Pénétration de racine	<input type="checkbox"/>	<input checked="" type="checkbox"/>	<input type="checkbox"/>
Fissure regard	<input type="checkbox"/>	<input checked="" type="checkbox"/>	<input type="checkbox"/>
Infiltration dans ouvrage	<input type="checkbox"/>	<input type="checkbox"/>	<input checked="" type="checkbox"/>
Branchement mal raccordé sur ouvrage	<input type="checkbox"/>	<input type="checkbox"/>	<input type="checkbox"/>
Corrosion H2S	<input type="checkbox"/>	<input type="checkbox"/>	<input type="checkbox"/>
Odeur	<input type="checkbox"/>	<input type="checkbox"/>	<input type="checkbox"/>
Fond d'ouvrage à refaire	<input type="checkbox"/>	<input type="checkbox"/>	<input type="checkbox"/>
Ouvrage traversé par canalisation	<input type="checkbox"/>	<input type="checkbox"/>	<input type="checkbox"/>
Cloison insuffisante dans le regard mixte	<input type="checkbox"/>	<input type="checkbox"/>	<input type="checkbox"/>

#### TRAVAUX EFFECTUES

26/09/2022

Bon état
