FICHE DE VISITE IVP

Nom du regard	Accessible ?	1ère visite	Etat intérieur	Attribué à	Commentaire de ré-attribution
R45208_9616	Oui	11/02/2020	Moyen	Suez

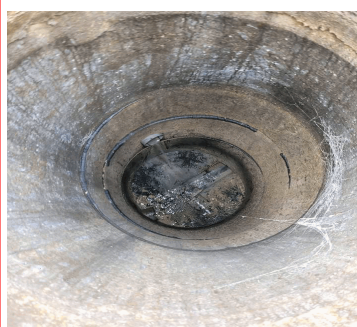
Etat du regard	Priorité		
	Fort	Moyen	Faible
Pénétration de racine	<input type="checkbox"/>	<input type="checkbox"/>	<input checked="" type="checkbox"/>
Fissure regard	<input type="checkbox"/>	<input type="checkbox"/>	<input type="checkbox"/>
Infiltration dans ouvrage	<input type="checkbox"/>	<input type="checkbox"/>	<input type="checkbox"/>
Branchement mal raccordé sur ouvrage	<input type="checkbox"/>	<input type="checkbox"/>	<input type="checkbox"/>
Corrosion H2S	<input type="checkbox"/>	<input type="checkbox"/>	<input type="checkbox"/>
Odeur	<input type="checkbox"/>	<input type="checkbox"/>	<input type="checkbox"/>
Fond d'ouvrage à refaire	<input type="checkbox"/>	<input type="checkbox"/>	<input type="checkbox"/>
Ouvrage traversé par canalisation	<input type="checkbox"/>	<input type="checkbox"/>	<input type="checkbox"/>
Cloison insuffisante dans le regard mixte	<input type="checkbox"/>	<input type="checkbox"/>	<input type="checkbox"/>

TRAVAUX EFFECTUES

26/11/2021

Bon état
